"Lavori di completamento restauro e risanamento  
conservativo del fabbricato denominato  
Palazzo del Podestà"

Elaborato:  
Documentazione Fotografica  
- Strutturale

## 9. DOCUMENTAZIONE FOTOGRAFICA

### *INTERVENTI LOCALI SU COMPLESSO EDILIZIO IN MURATURA PORTANTE DENOMINATO "PALAZZO DEL PODESTA'"*

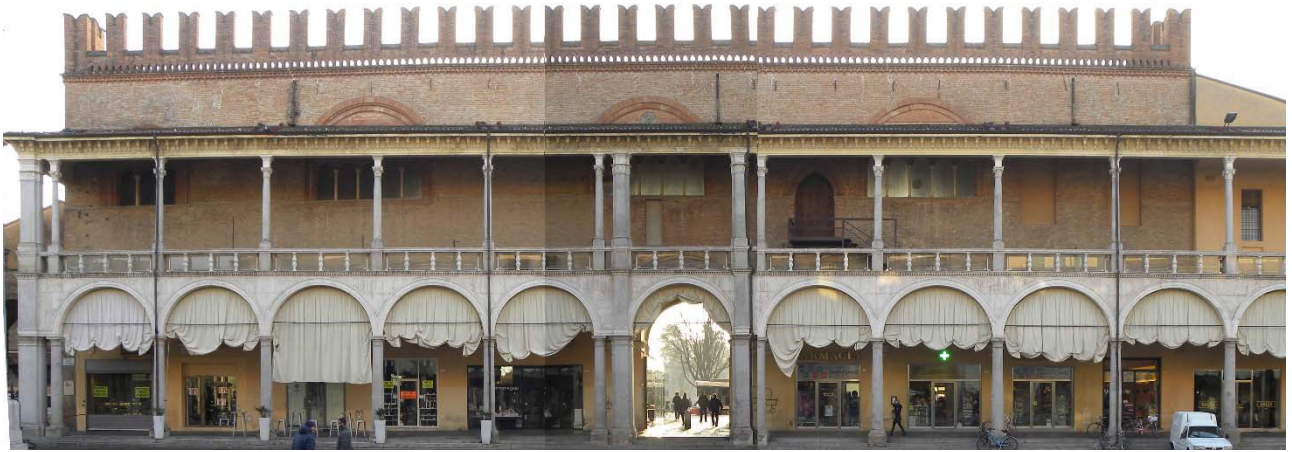
*Fotopiano del prospetto su Piazza del Popolo*

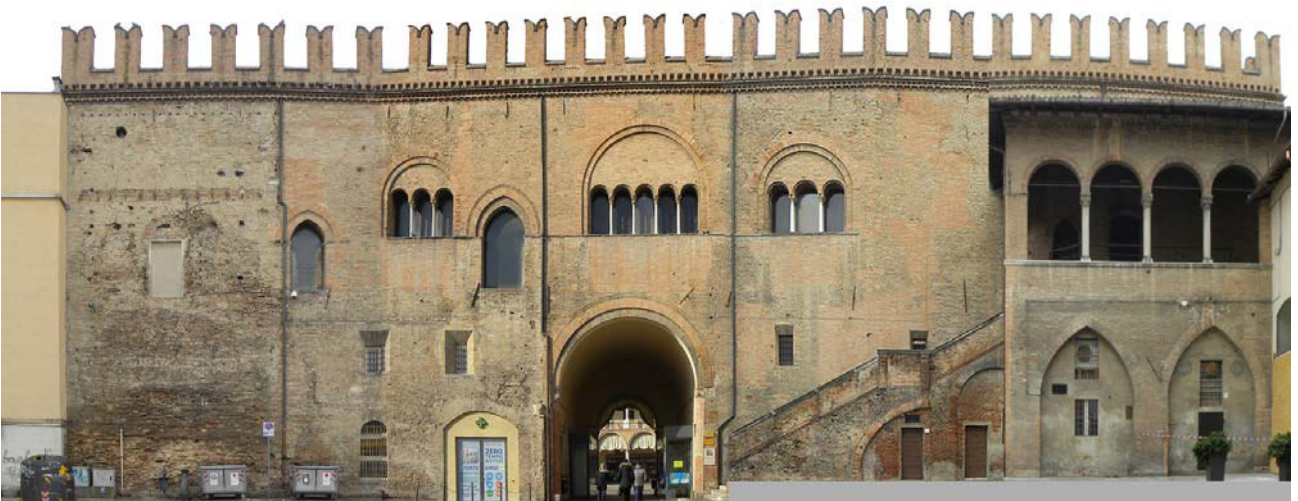
*Fotopiano del prospetto su Piazza Martiri della Libertà*

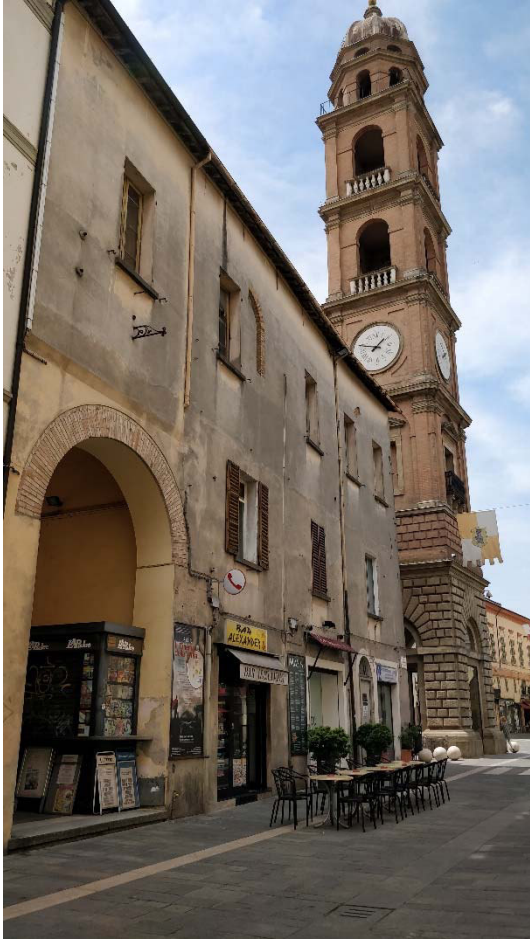
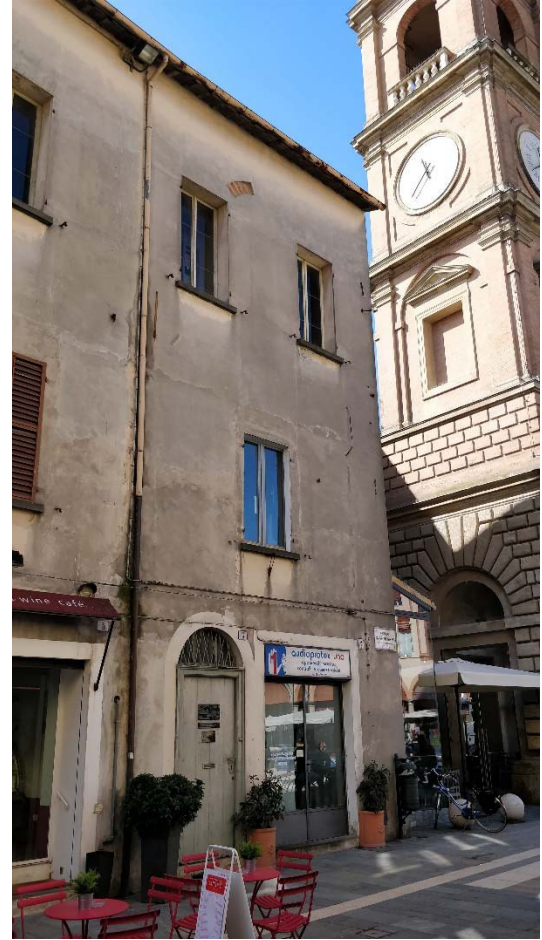
*Vista odierna del fronte su Corso Saffi*

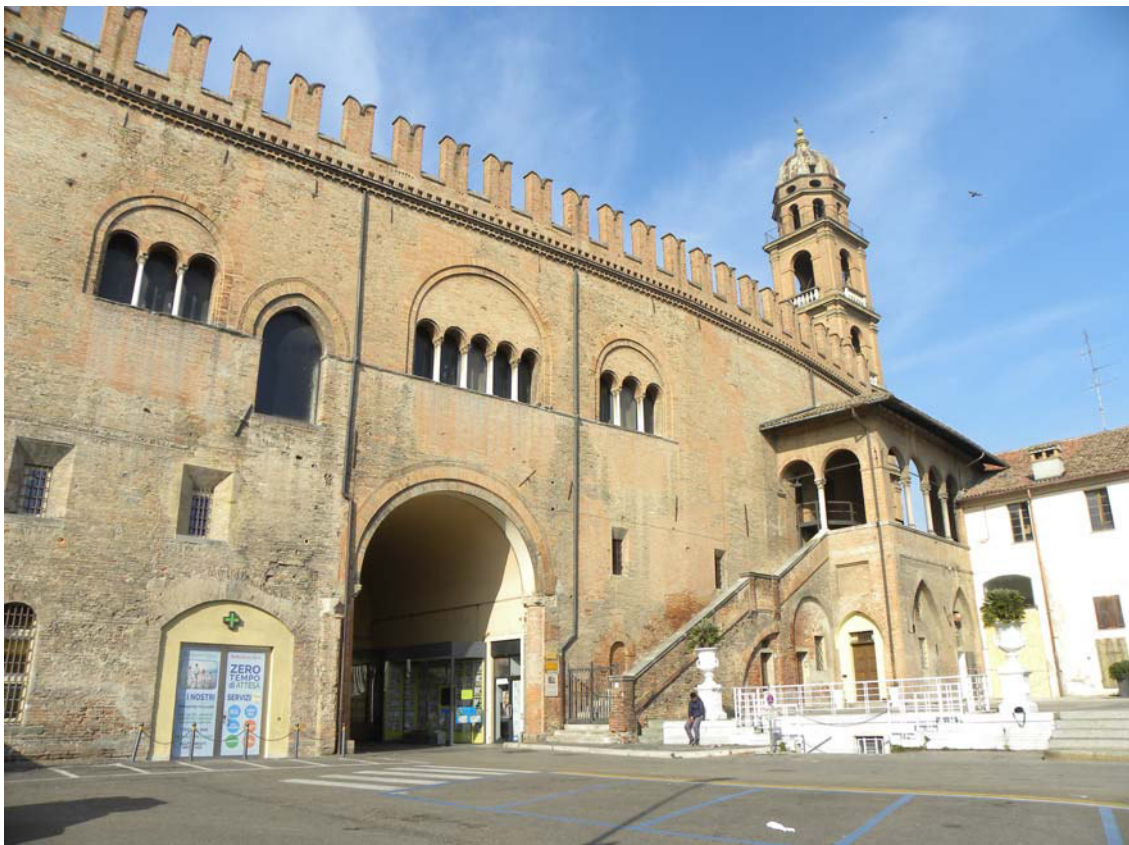
*Vista dalla Piazza Martiri della Libertà con al centro il "Voltone del Podestà"*

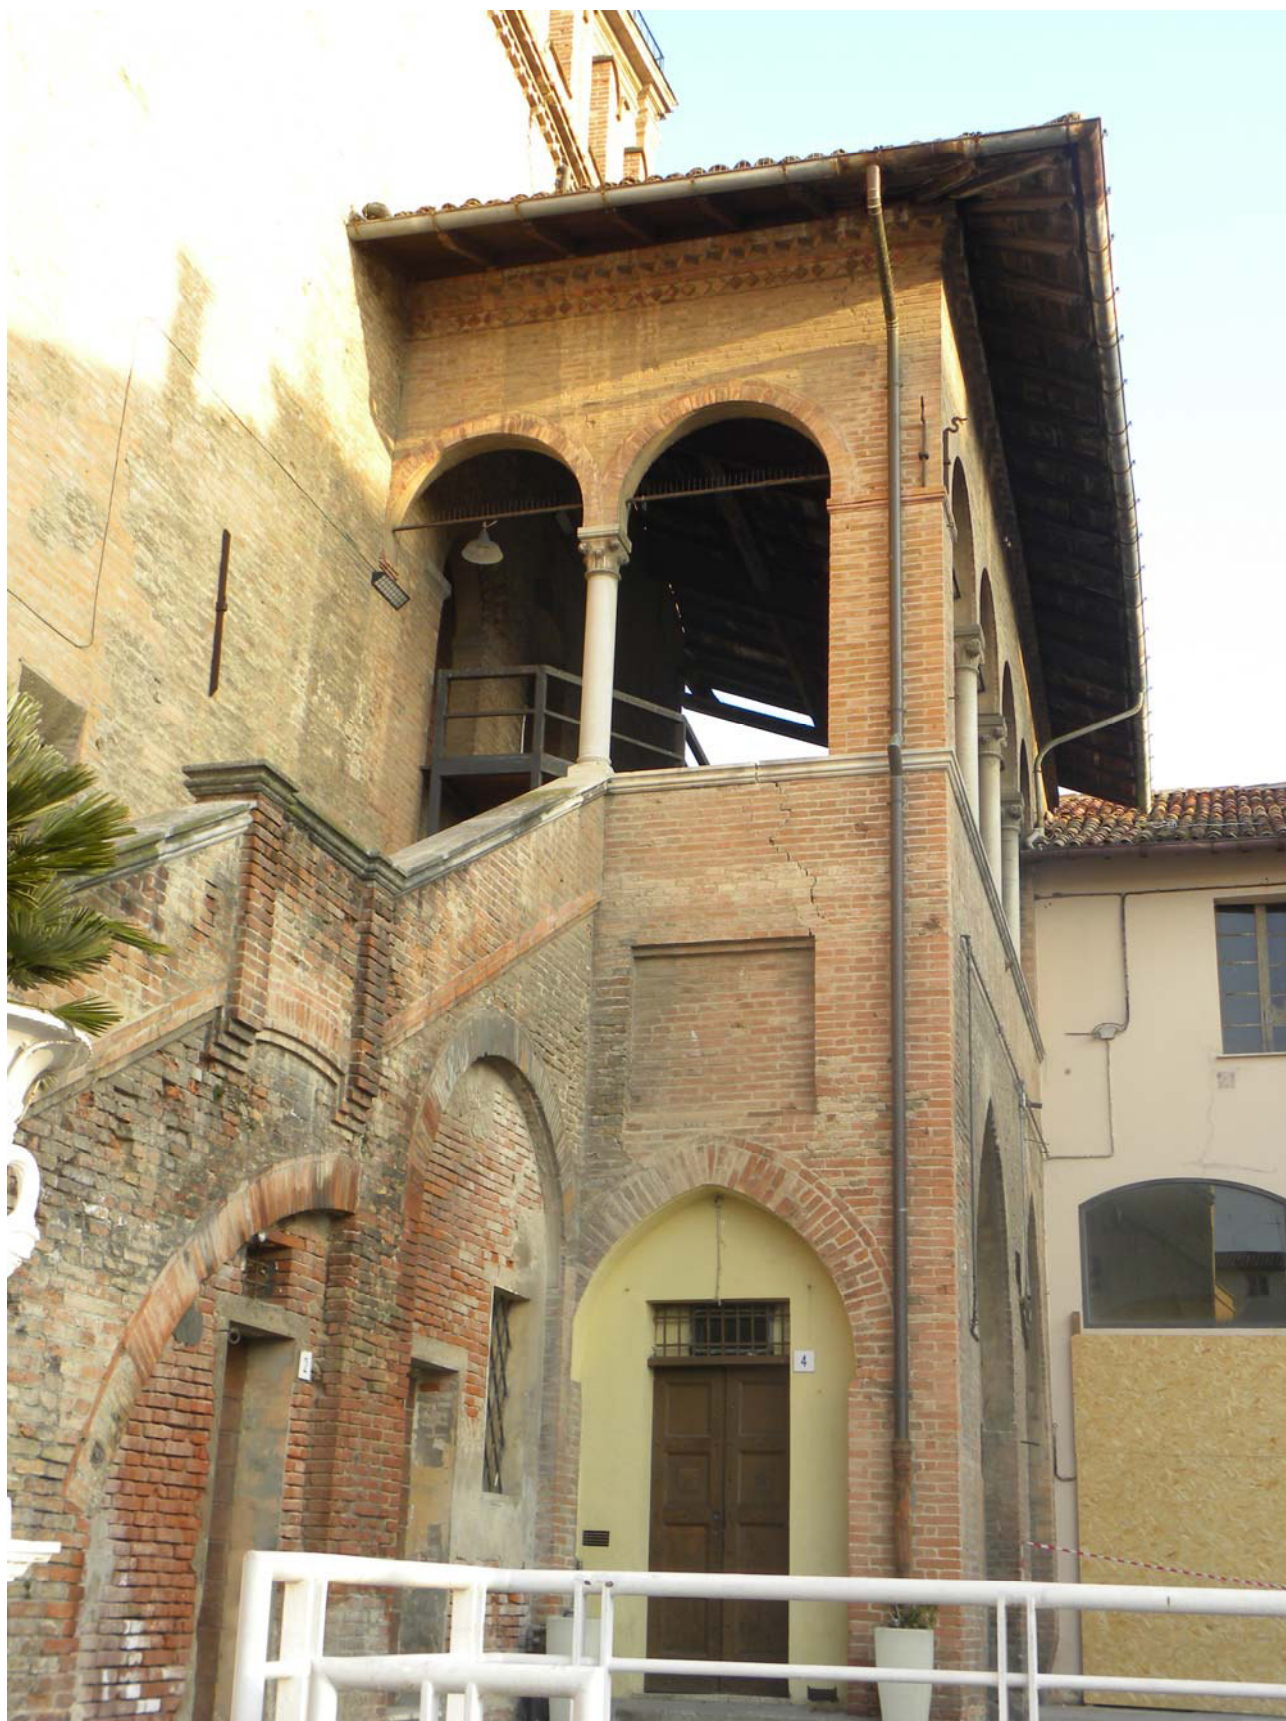
*Il volume addossato dal lato di Piazza Martiri della Libertà con la scala di accesso*

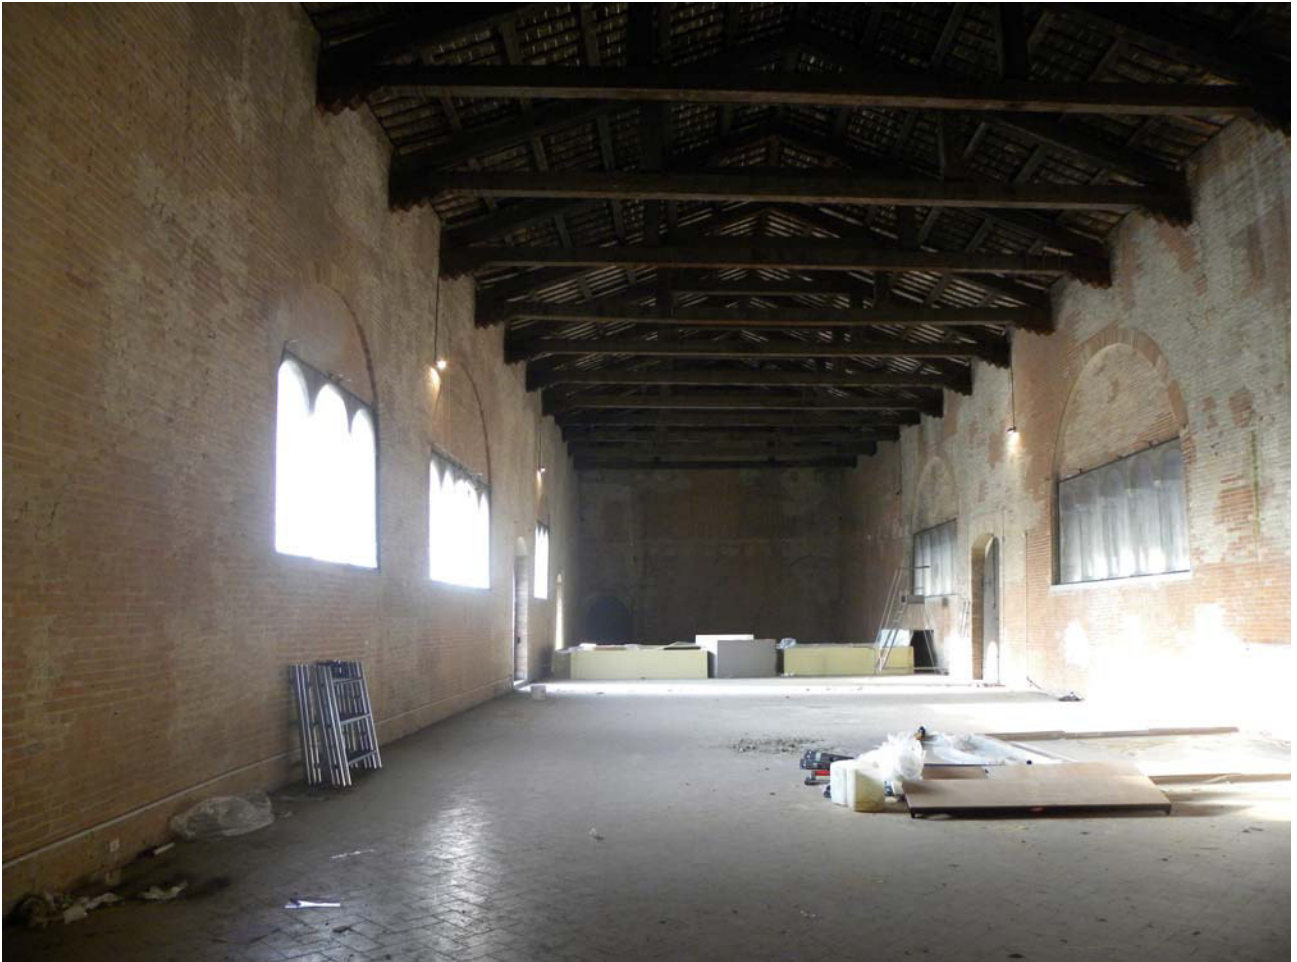
*Vista interna del "Salone dell'Arengo", oggetto di rifunzionalizzazione e riallestimento degli spazi interni.*

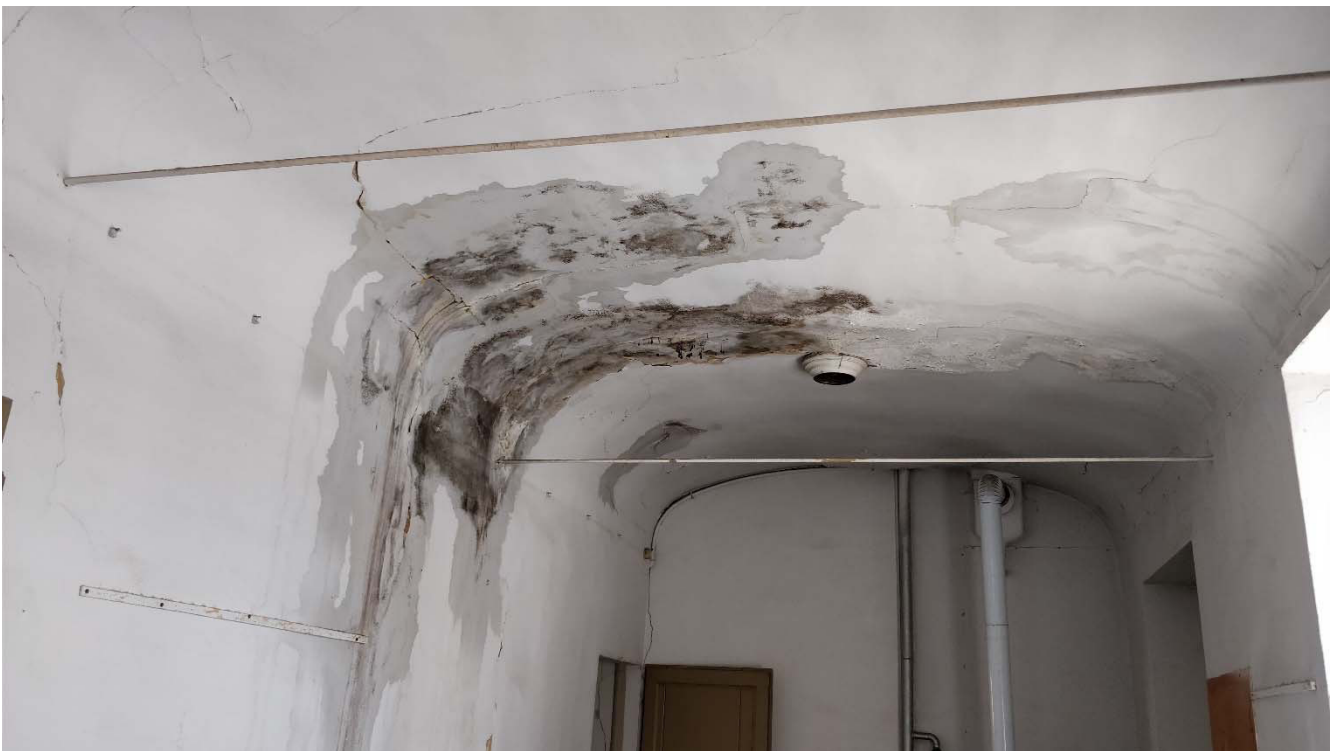
*Vista dei locali interni con evidenti segni di degrado dovuto ad infiltrazioni di acque meteoriche dalla copertura*

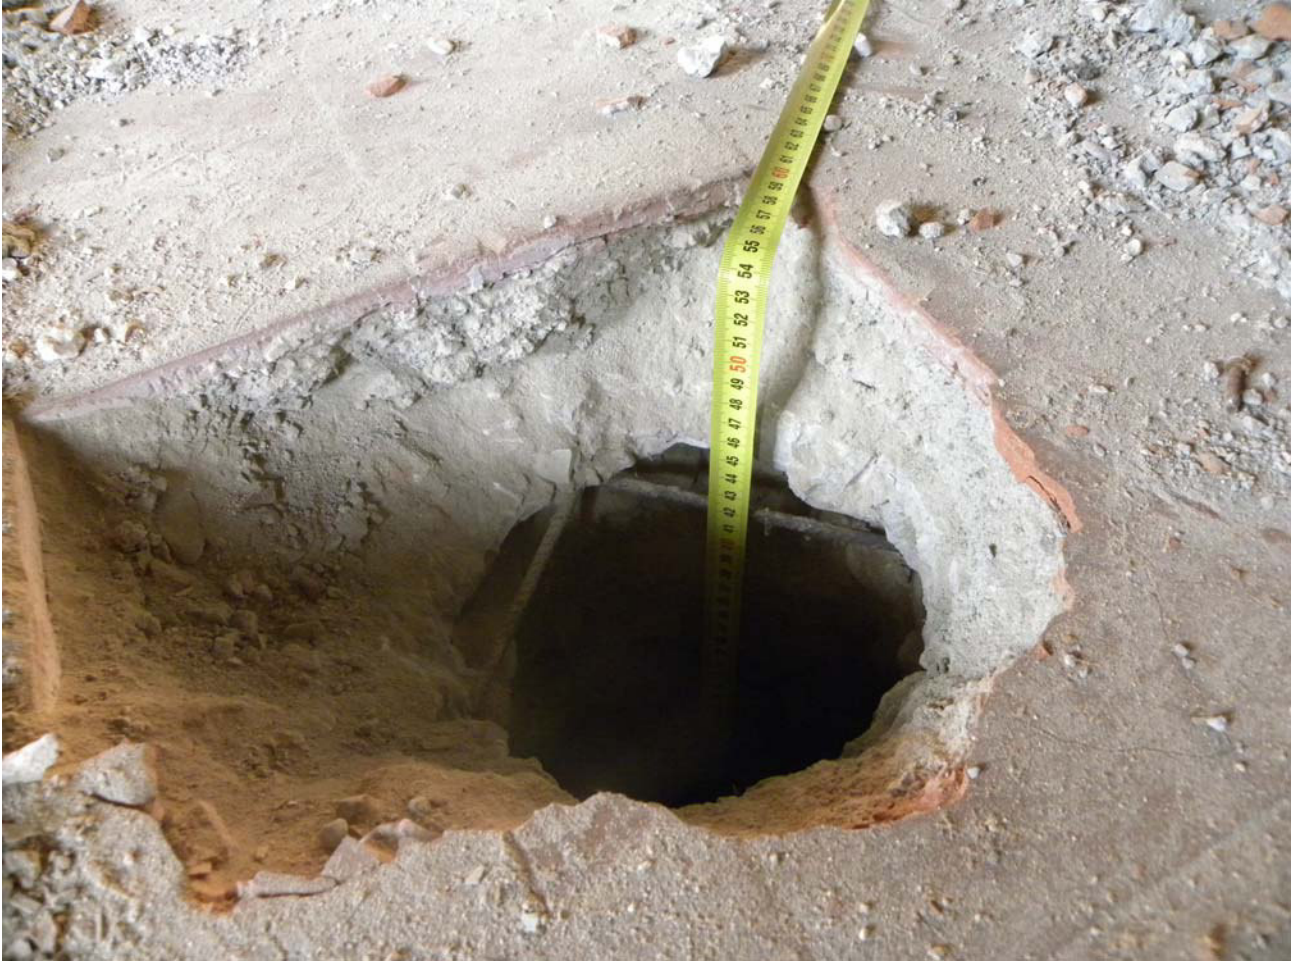
*Il sondaggio eseguito nel pavimento del Salone con individuata la soletta in c.c.a.*

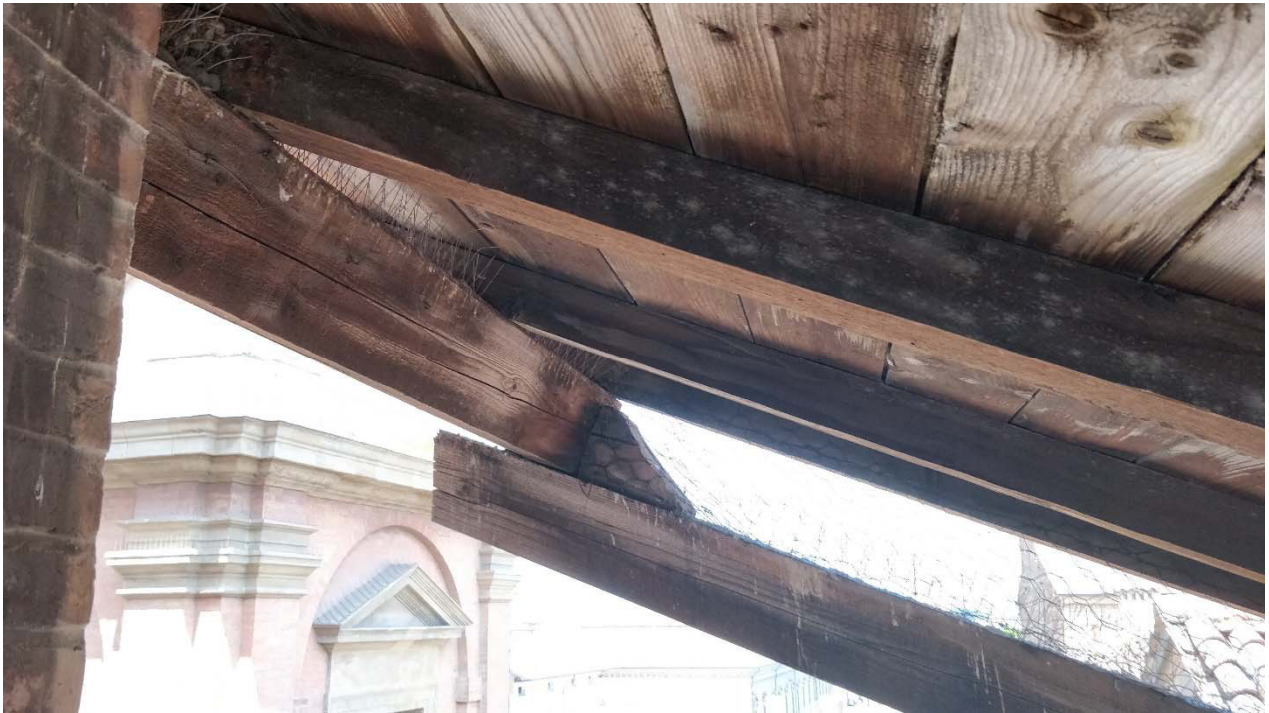
*Copertura della loggia sul lato che affaccia e sbalza verso la torre dell'orologio*

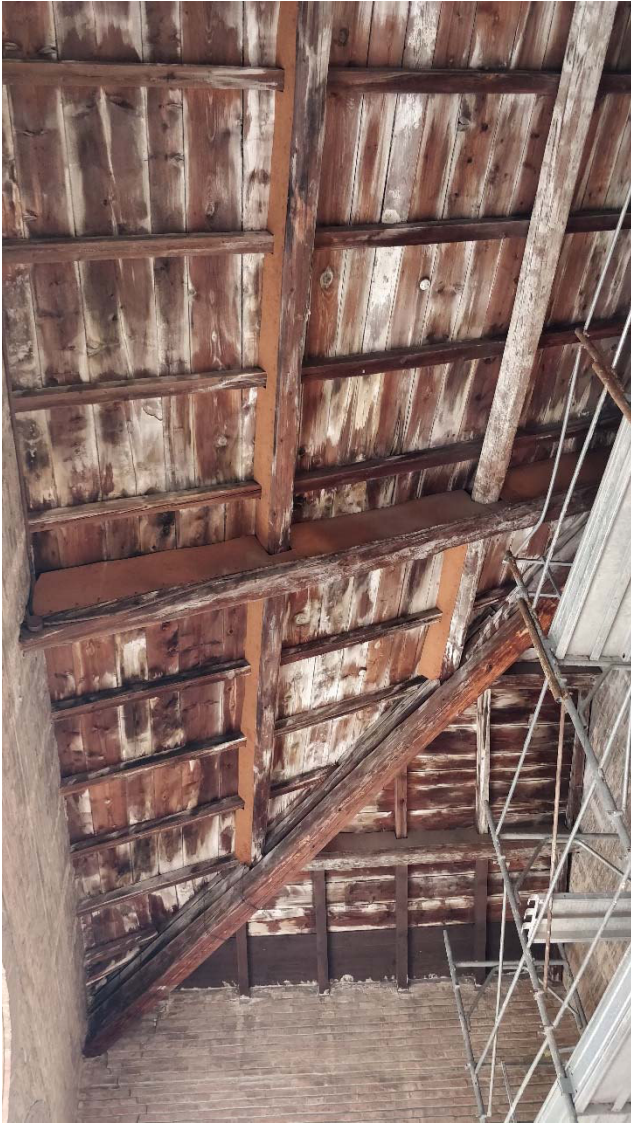
*Attuale conformazione della copertura spingente*

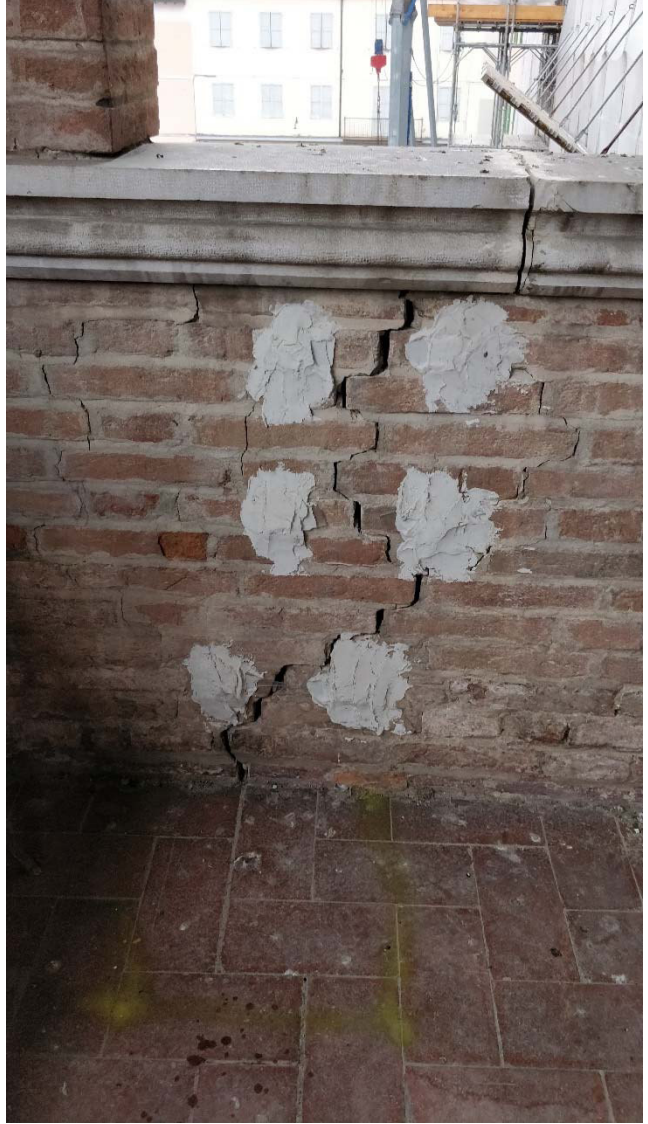
*Lesioni connesse al ribaltamento della facciata*

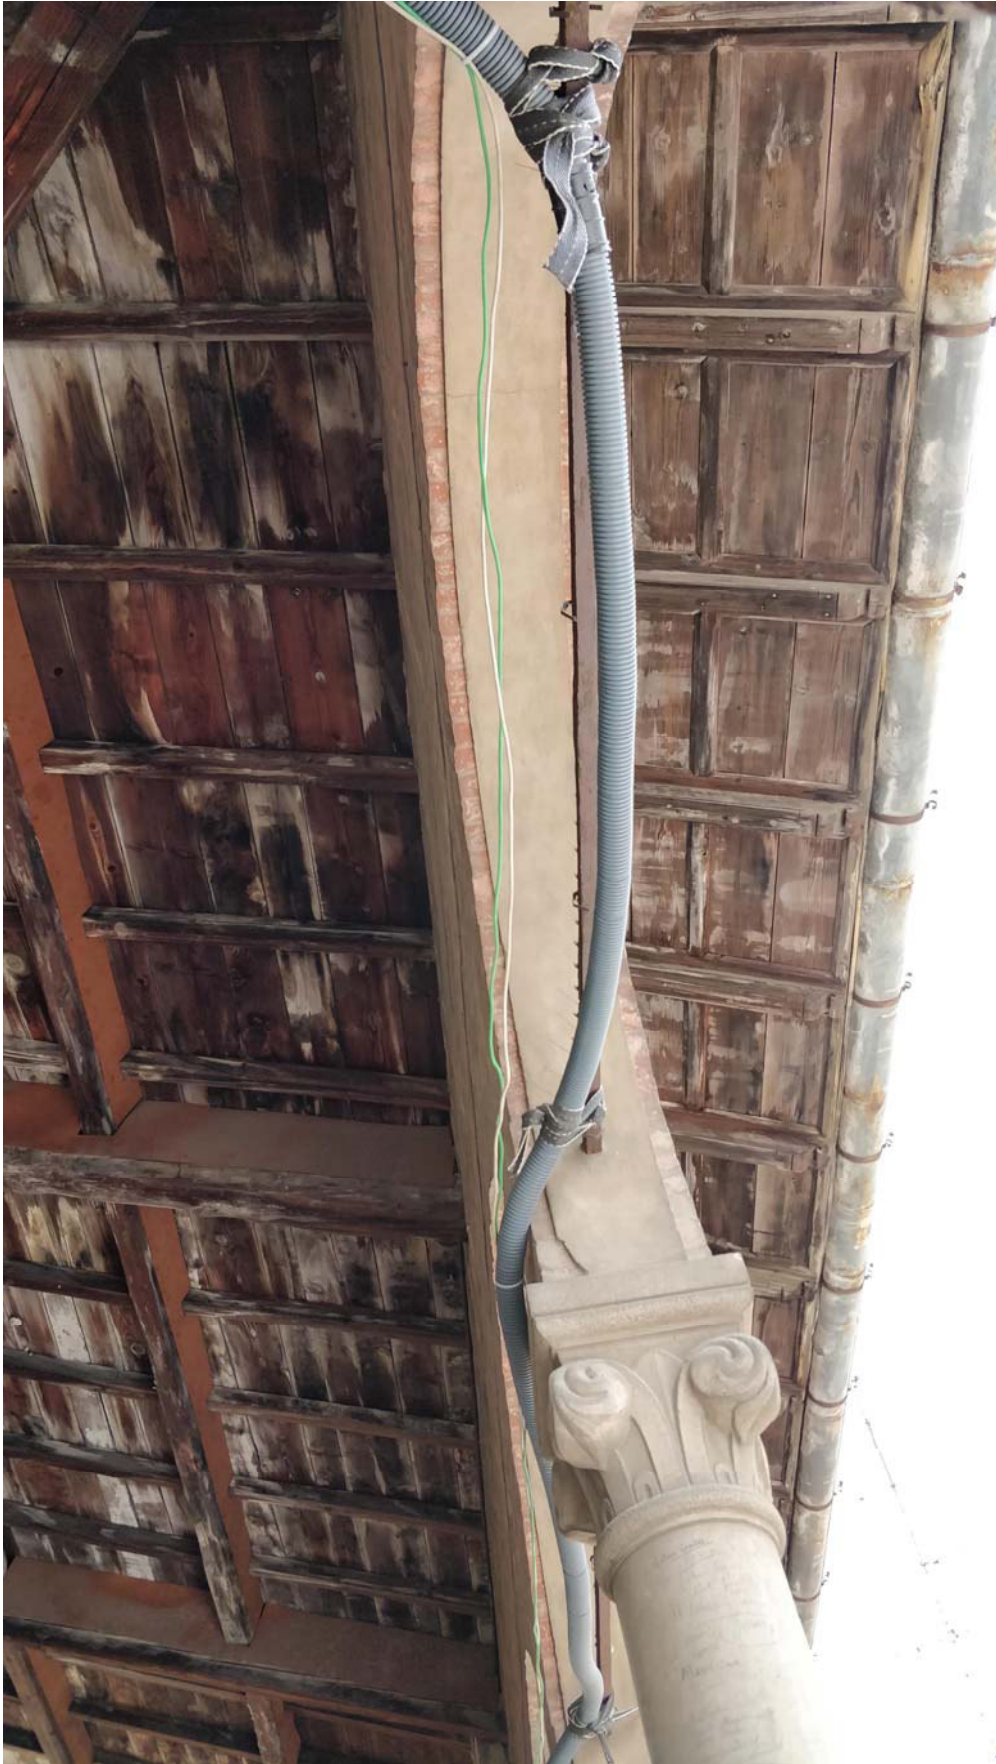
*Lo sporto di gronda realizzato prolungando i travetti dell'orditura terziaria*

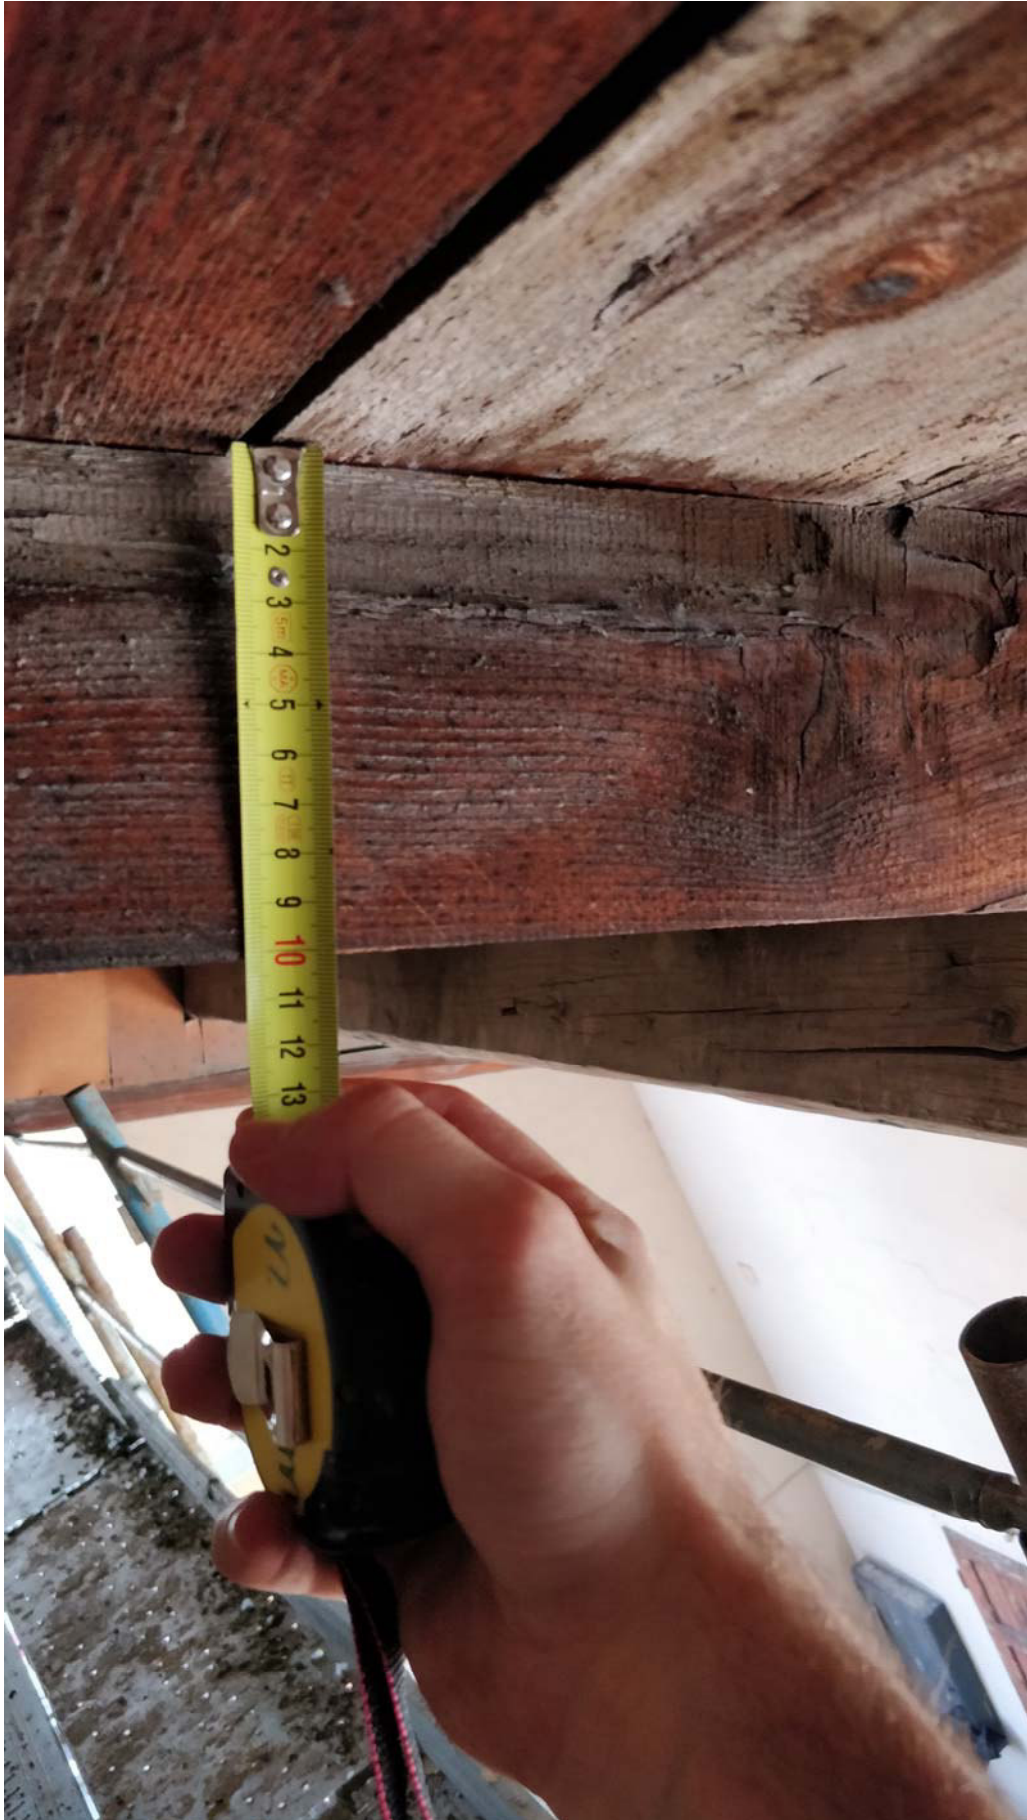
*Misurazione dell'altezza dei travetti (10 cm)*

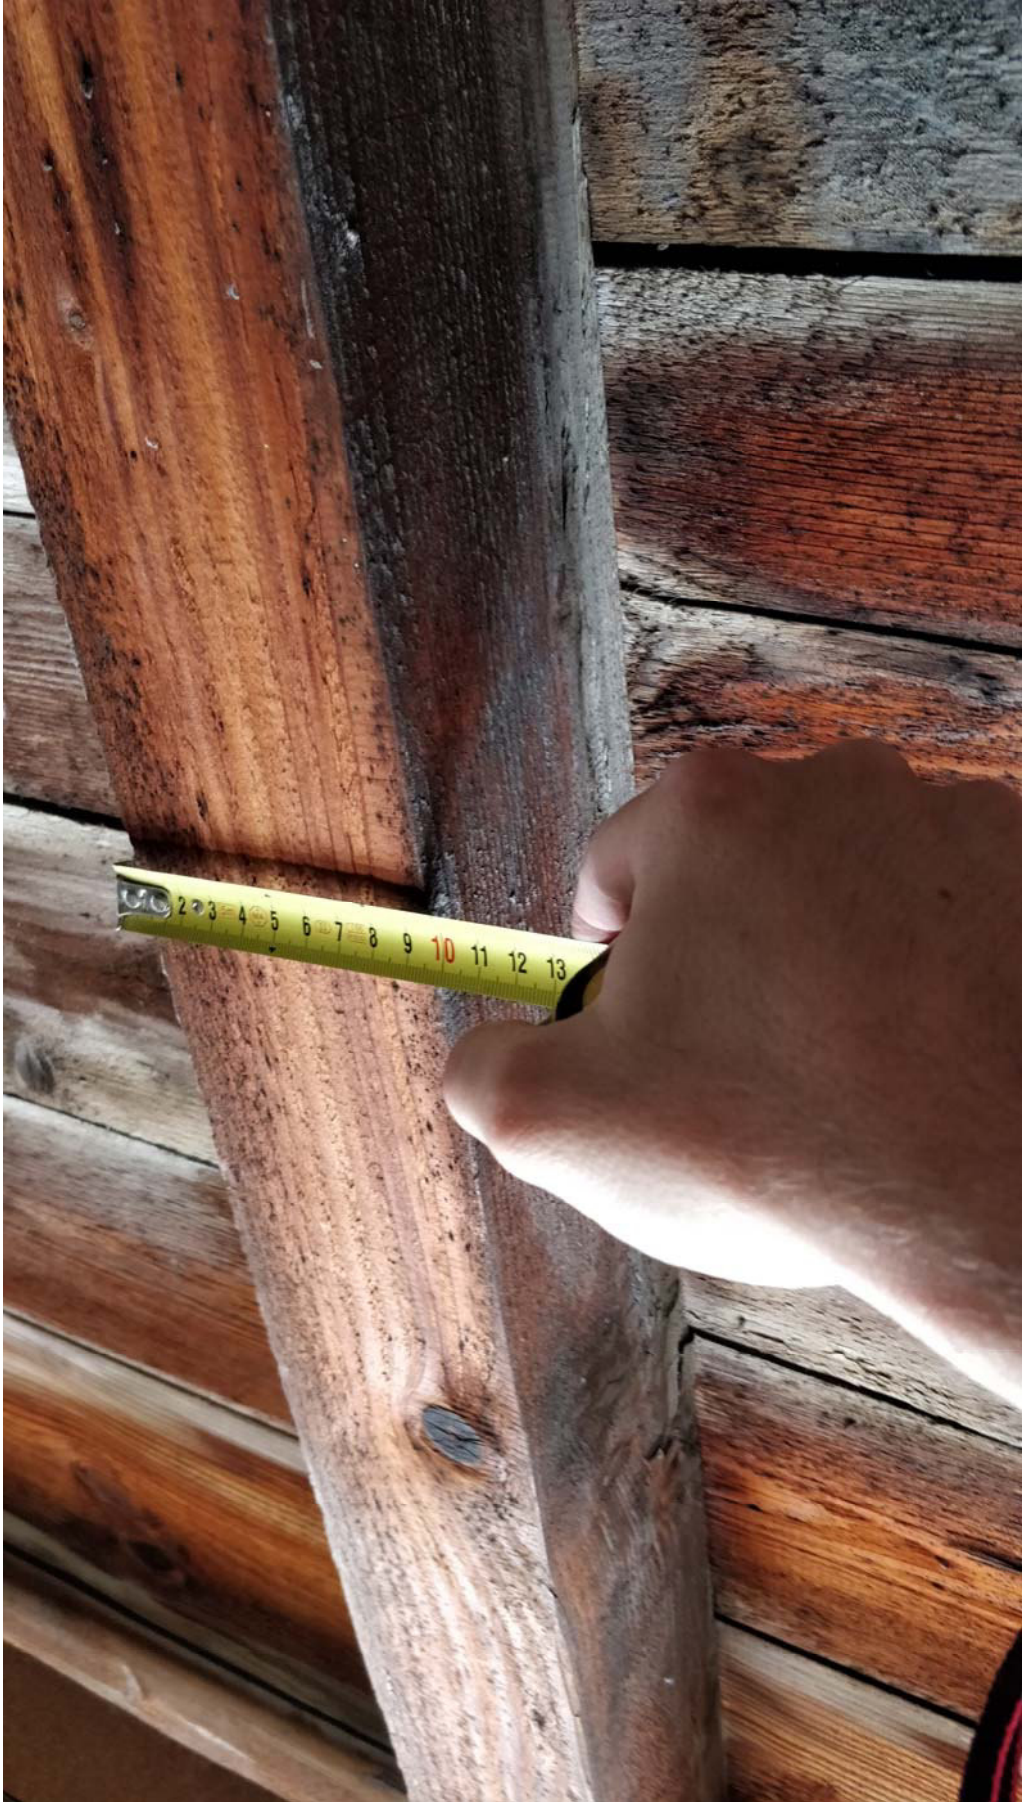
*Misurazione della larghezza dei travetti (10 cm)*

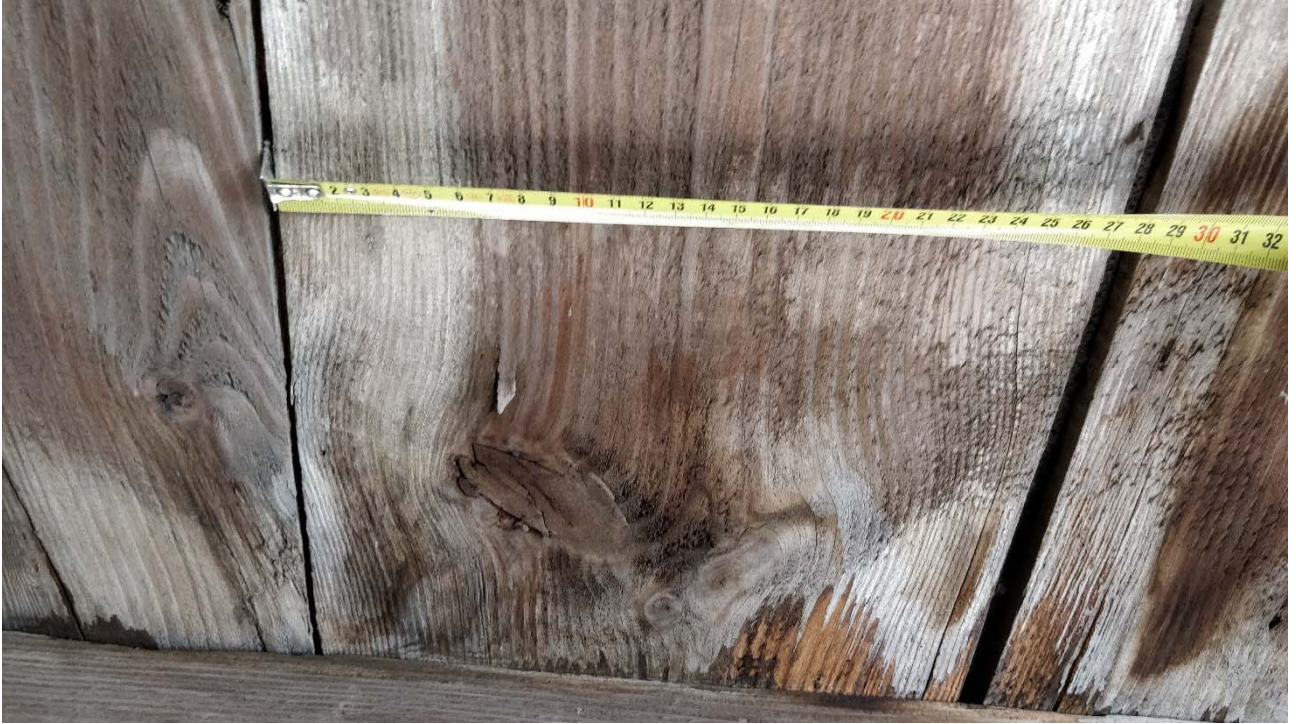
*Misurazione della larghezza del tavolato (circa 30 cm)*

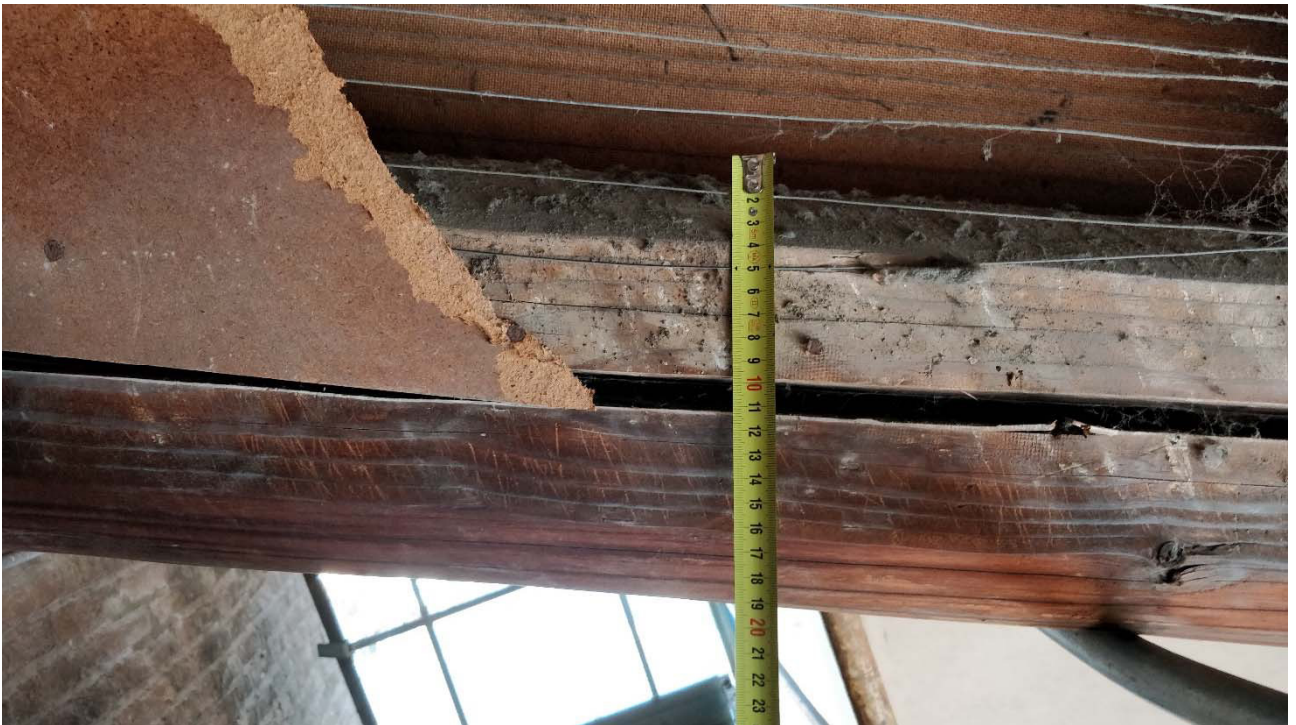
*Altezza dell'orditura primaria (20 cm)*

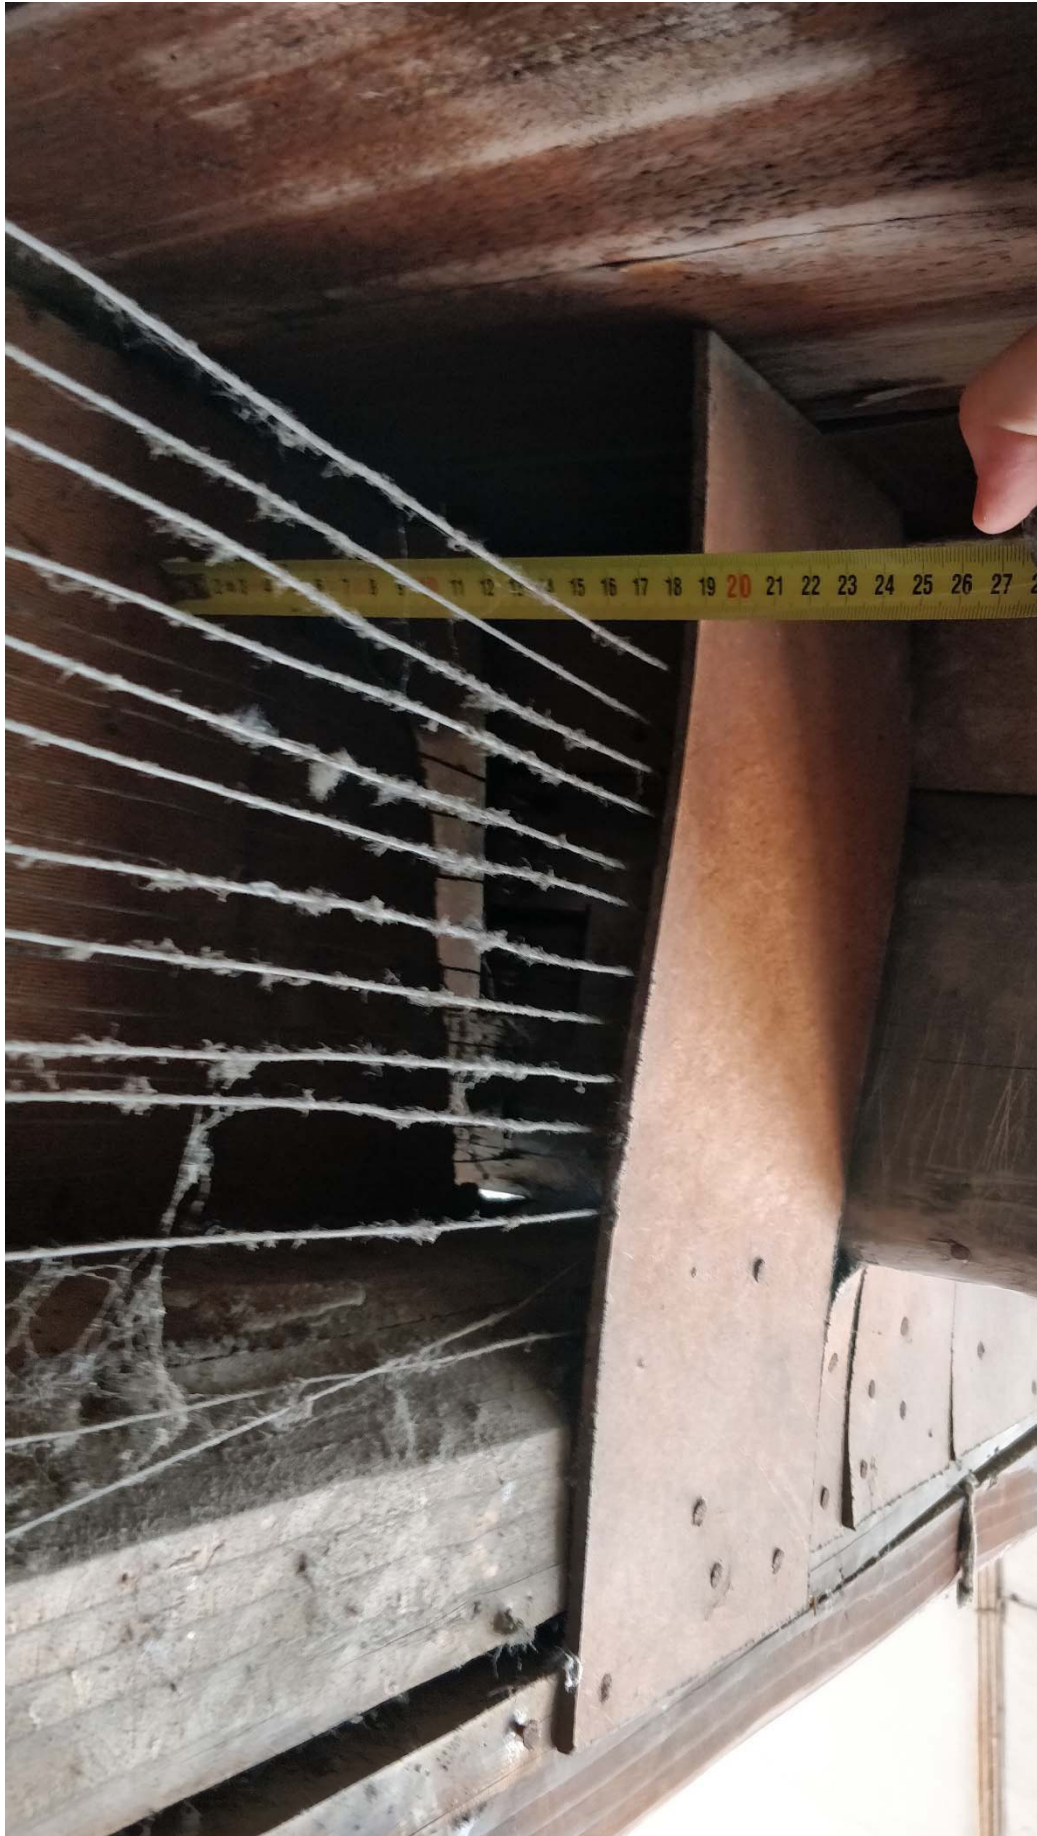
*Larghezza dell'orditura primaria (17 cm)*

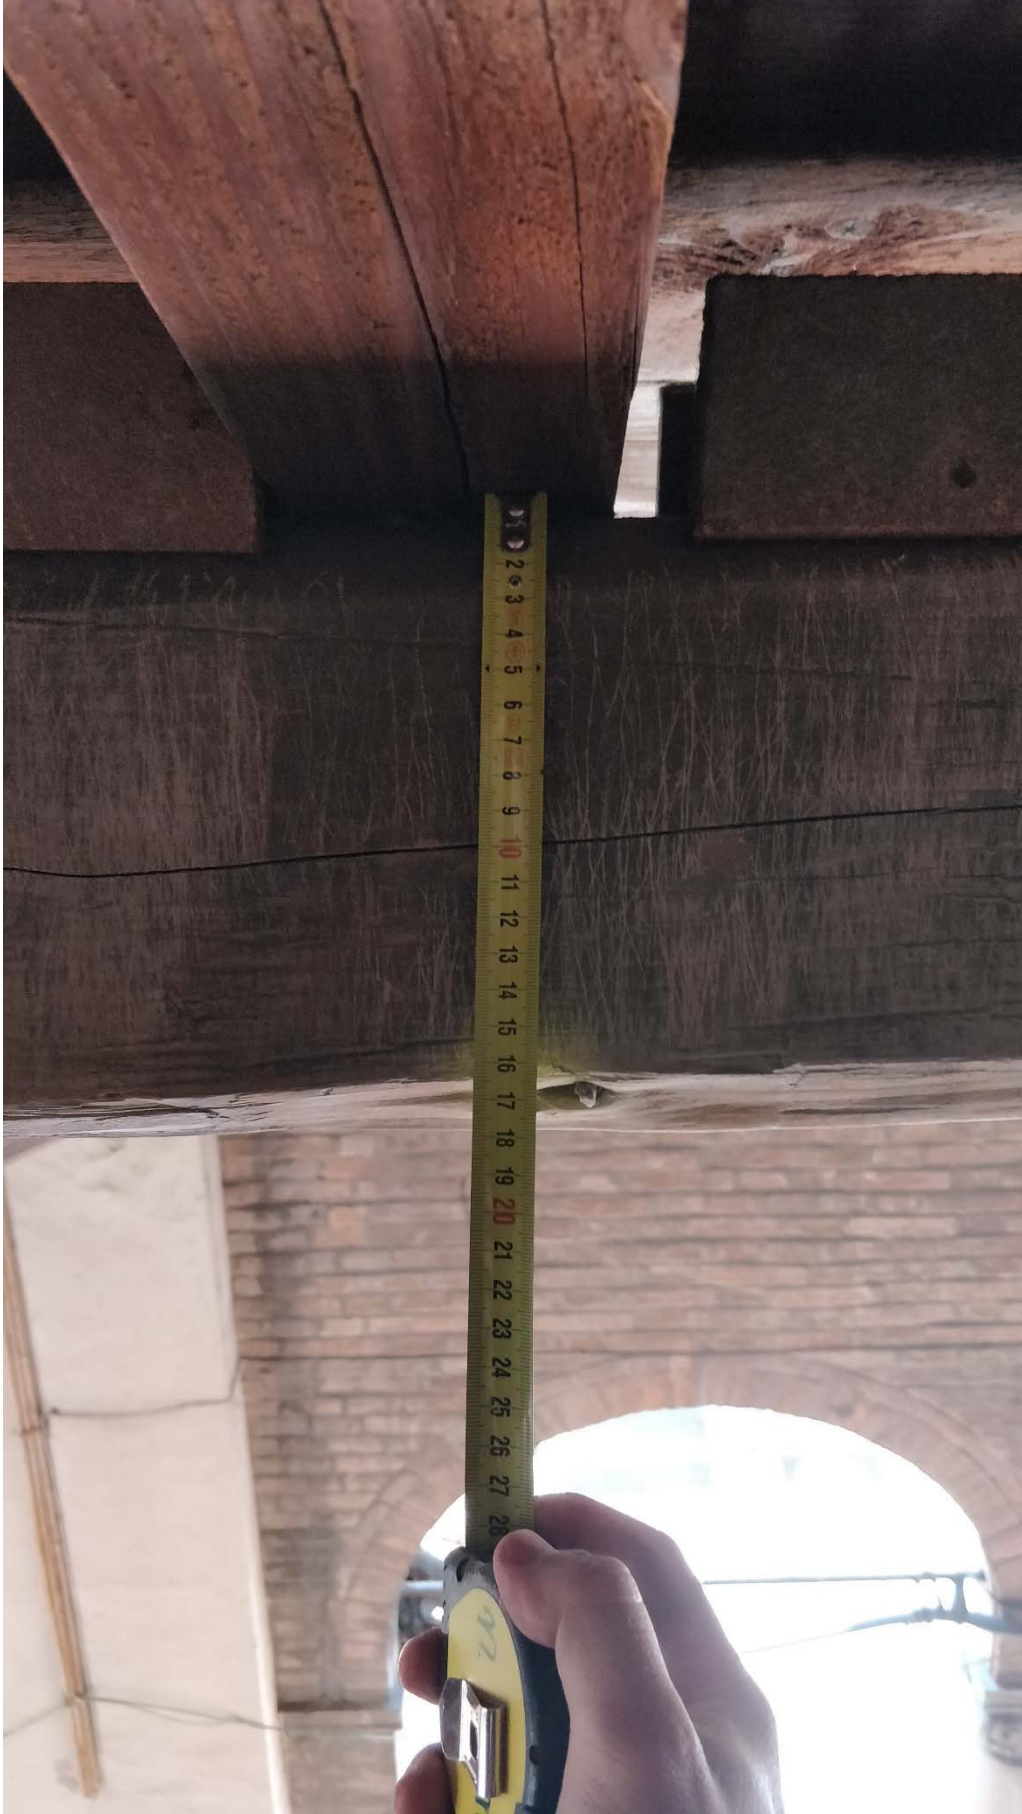
*Altezza dell'orditura secondaria (18 cm)*
