"Lavori di completamento restauro e risanamento  
conservativo del fabbricato denominato  
Palazzo del Podestà"

Elaborato:  
Documentazione Fotografica  
- Strutturale

## 9. DOCUMENTAZIONE FOTOGRAFICA

### *INTERVENTI LOCALI SU COMPLESSO EDILIZIO IN MURATURA PORTANTE DENOMINATO "PALAZZO DEL PODESTA'"*

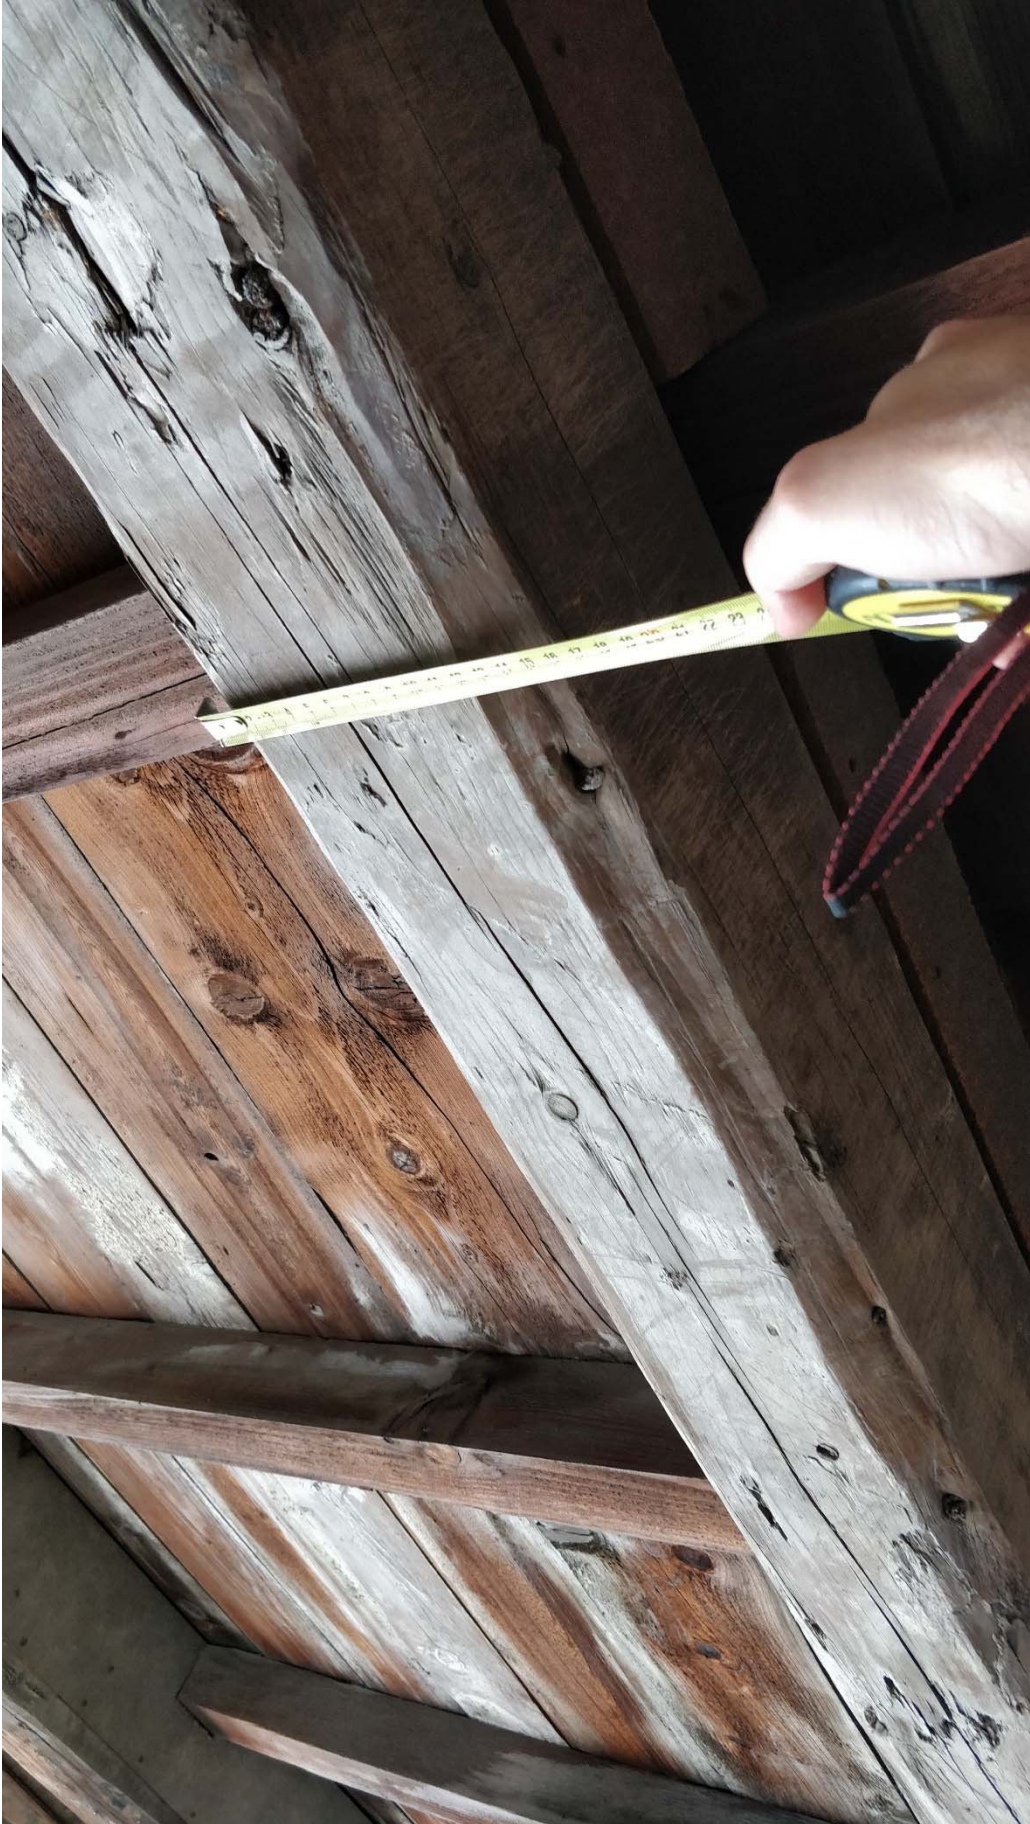
*Larghezza dell'orditura secondaria (16 cm)*

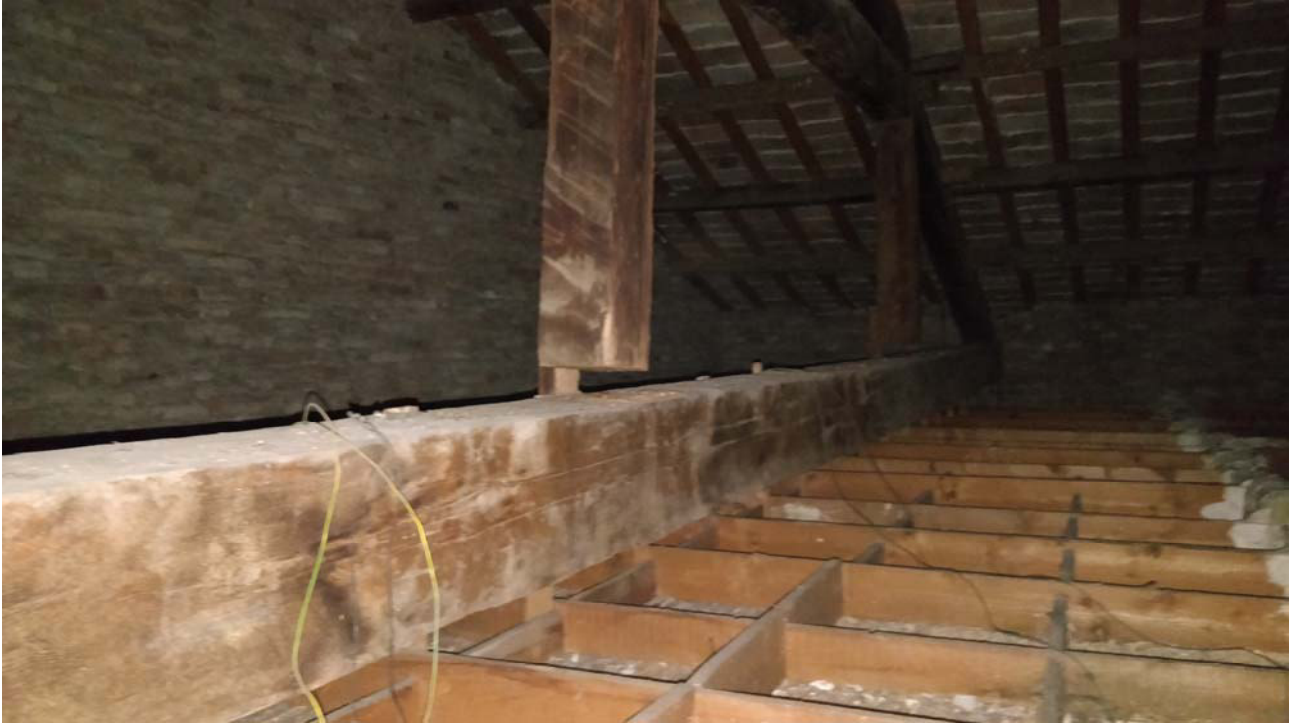
*Vista delle capriate lignee esistenti nella copertura del blocco denominato "Ex scuola di musica"*

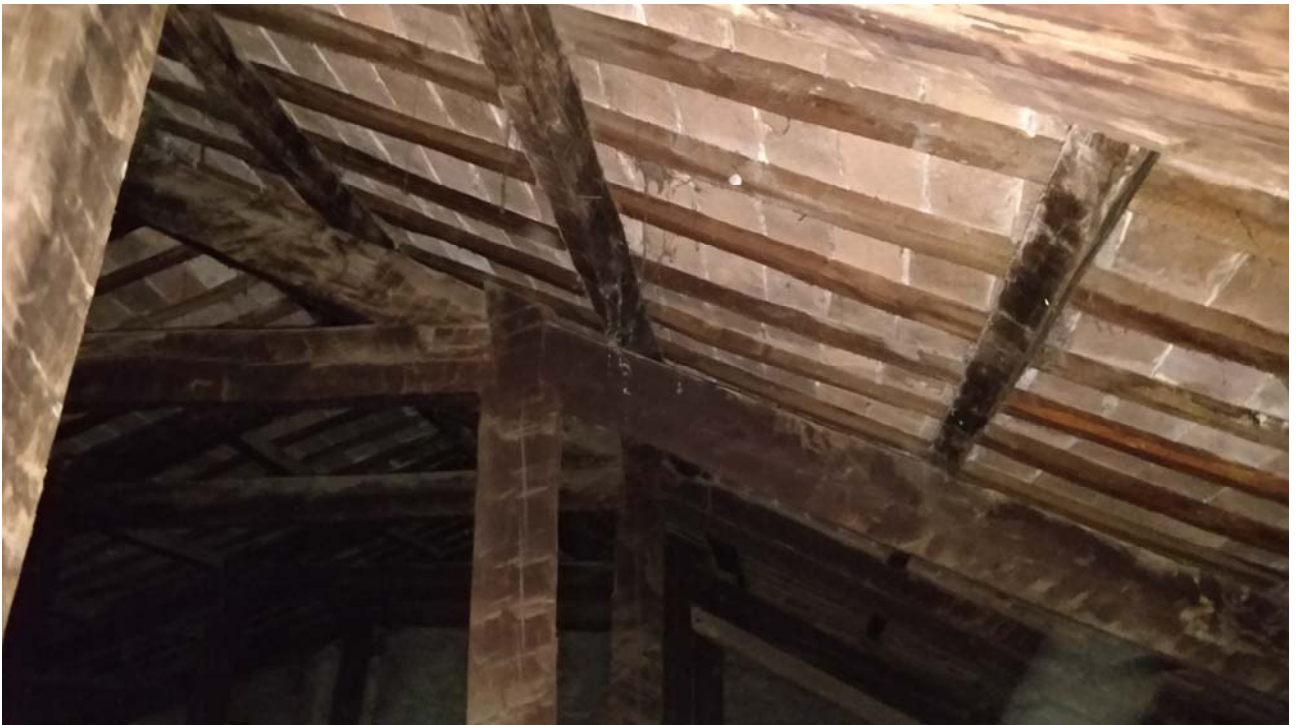
*Vista delle capriate lignee esistenti nella copertura del blocco denominato "Ex scuola di musica"*

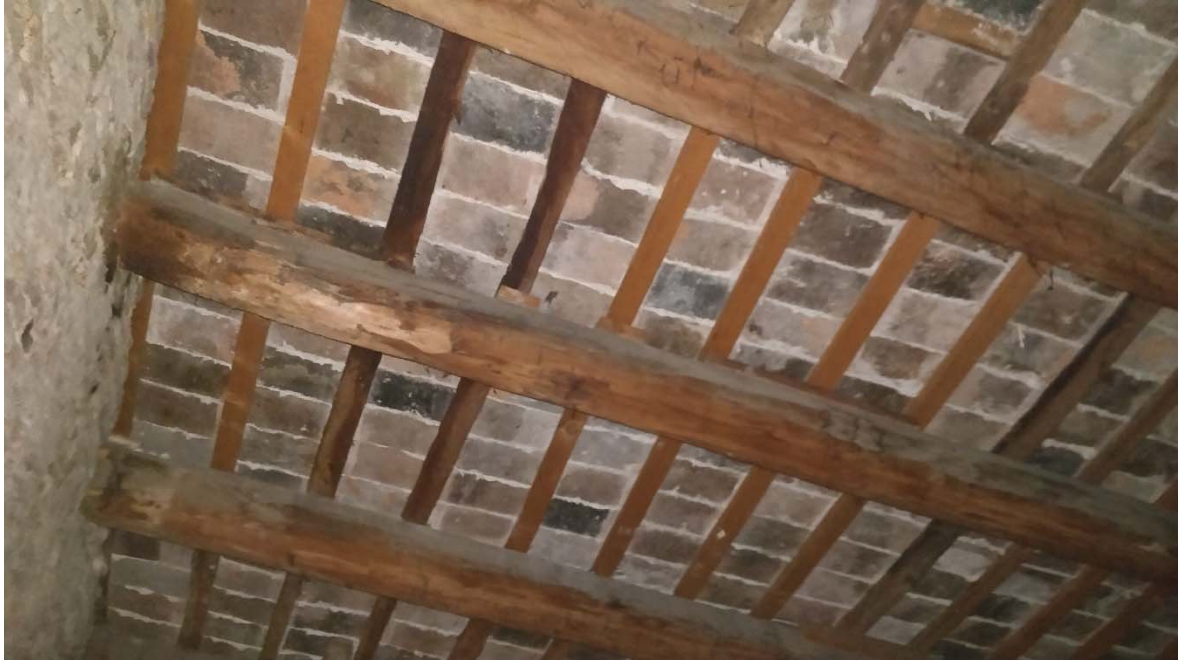
*Vista delle orditura lignee esistenti nella copertura del blocco denominato "Ex scuola di musica"*

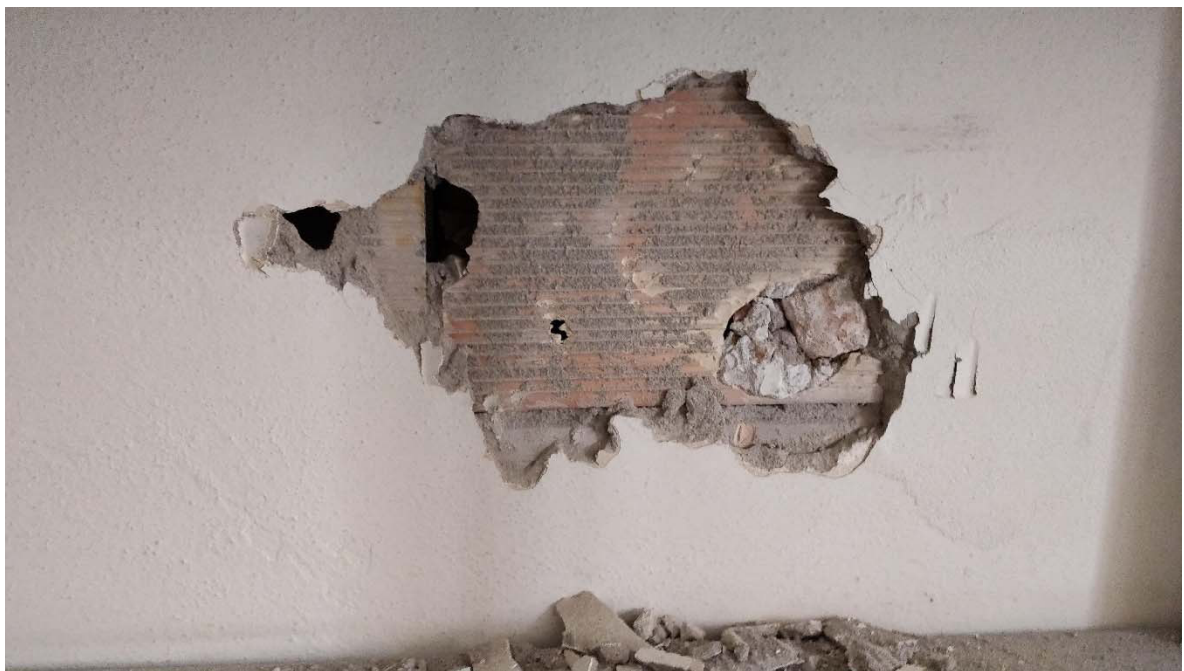
*Sondaggio su una delle pareti interne ai locali del secondo piano (Ex scuola di musica) che evidenzia la tessitura muraria in mattoni forati disposti in foglio (sondaggio S10)*

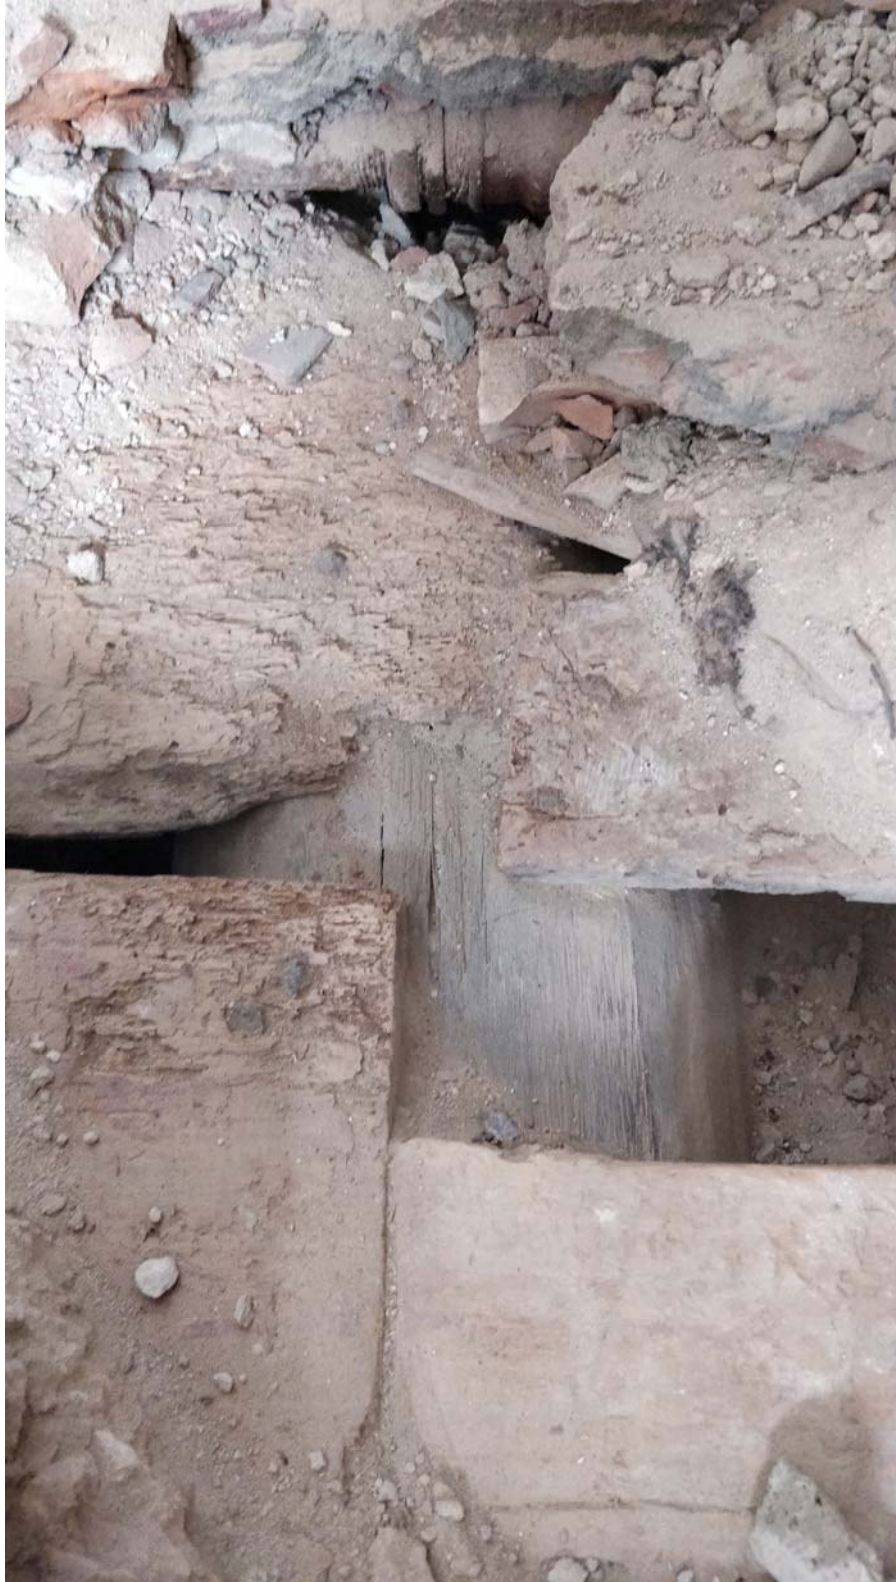
*Sondaggio sul solaio di piano secondo che evidenzia la presenza di grosse travi lignee e un singolo tavolato soprastante in scarse condizioni di conservazione (sondaggio S5)*

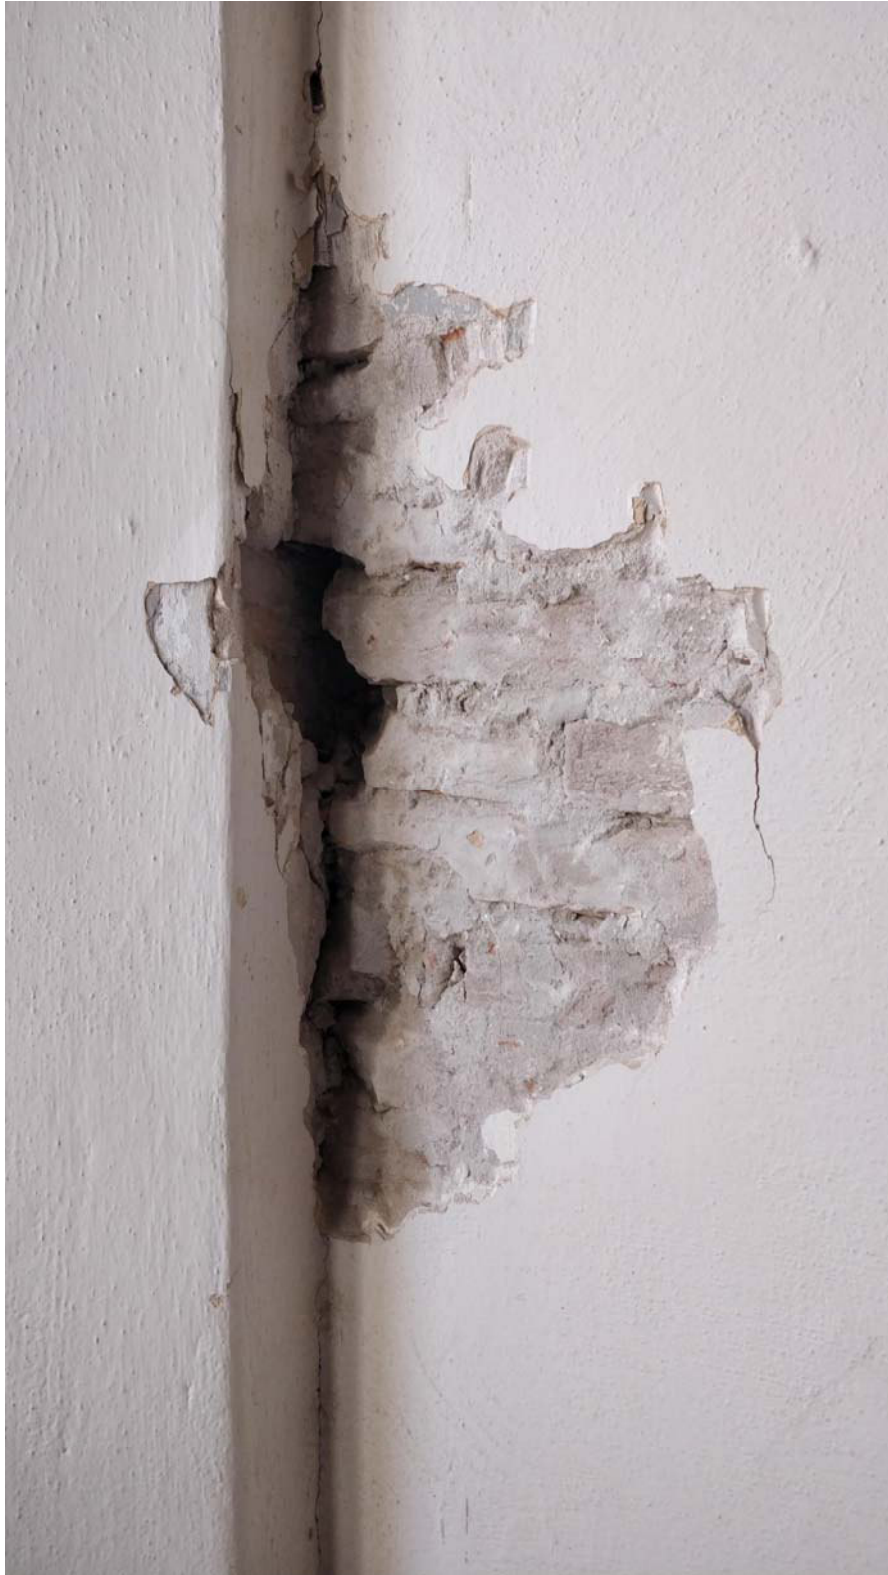
*Sondaggio su una delle pareti interne ai locali del secondo piano (Ex scuola di musica) che evidenzia la tessitura muraria in mattoni pieni non opportunamente ammorsati ai paramenti perimetrali (sondaggio S8)*

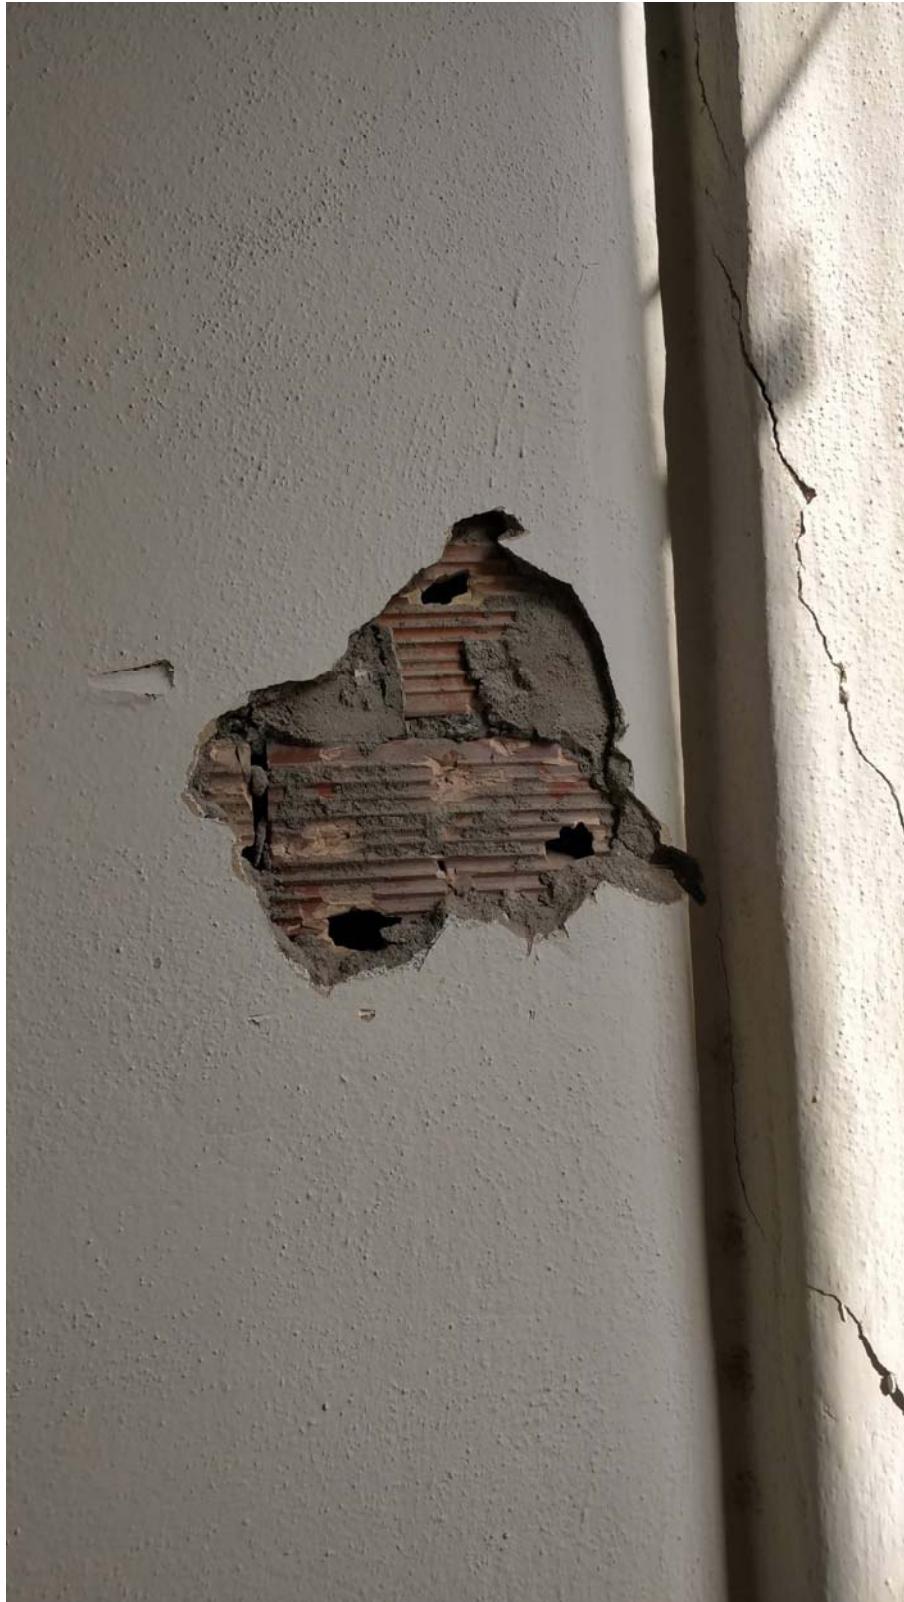
*Sondaggio su una delle pareti interne ai locali del secondo piano (Ex scuola di musica) che evidenzia la tessitura muraria in mattoni forati disposti in foglio (sondaggio S9)*

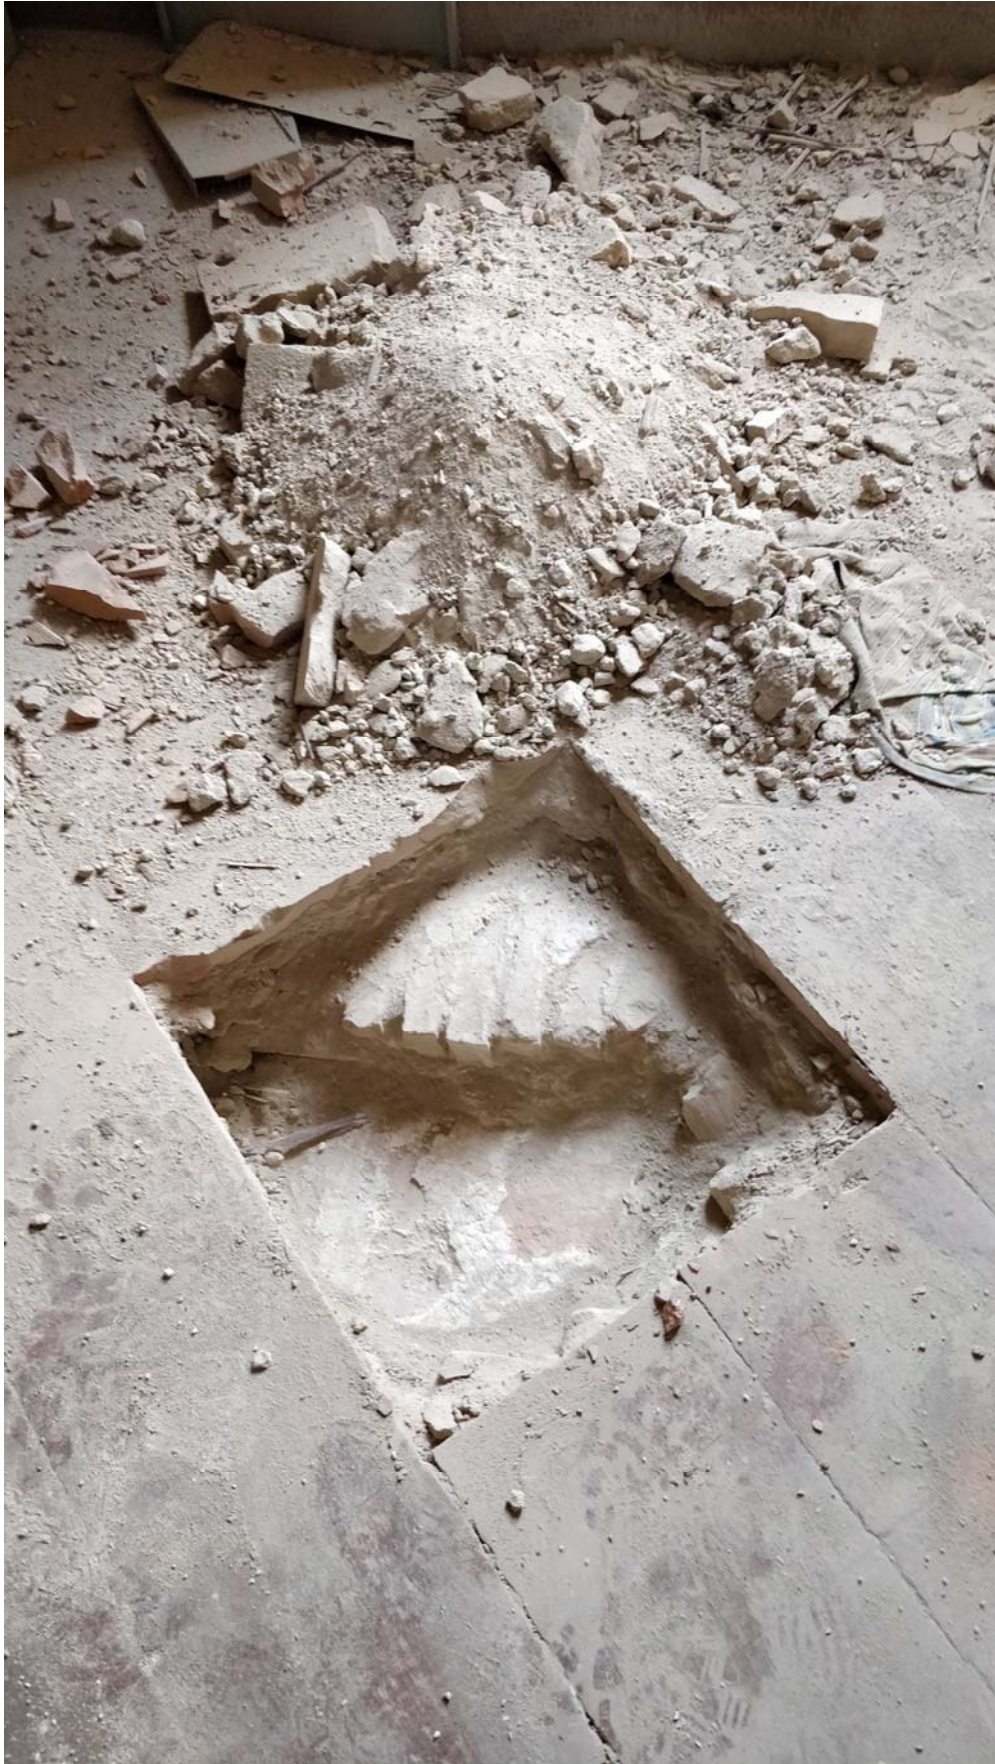
*Sondaggio su uno degli orizzontamenti del piano secondo del blocco denominato Ex scuola di musica che evidenzia la presenza di una volta con frenelli in muratura di mattoni pieni (sondaggio S1)*

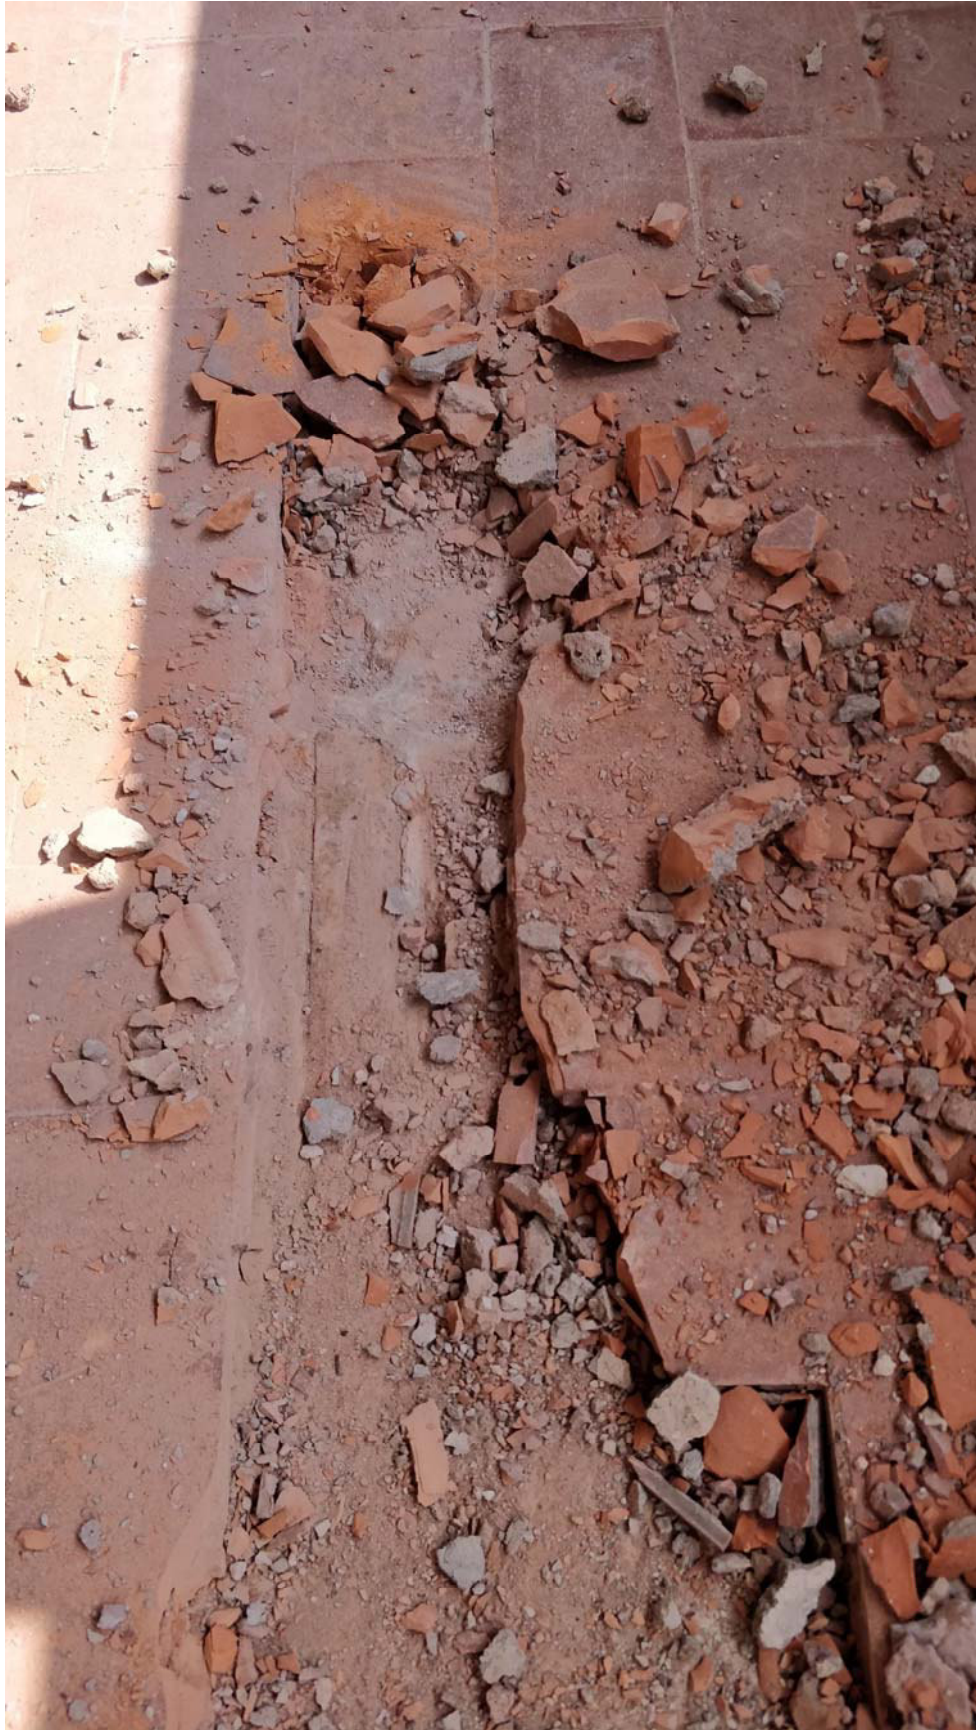
*Sondaggio sul solaio di piano secondo interno alla loggia su Piazza dei Martiri che evidenzia la presenza di putrelle metalliche e tavelloni in laterizio (sondaggio S7)*

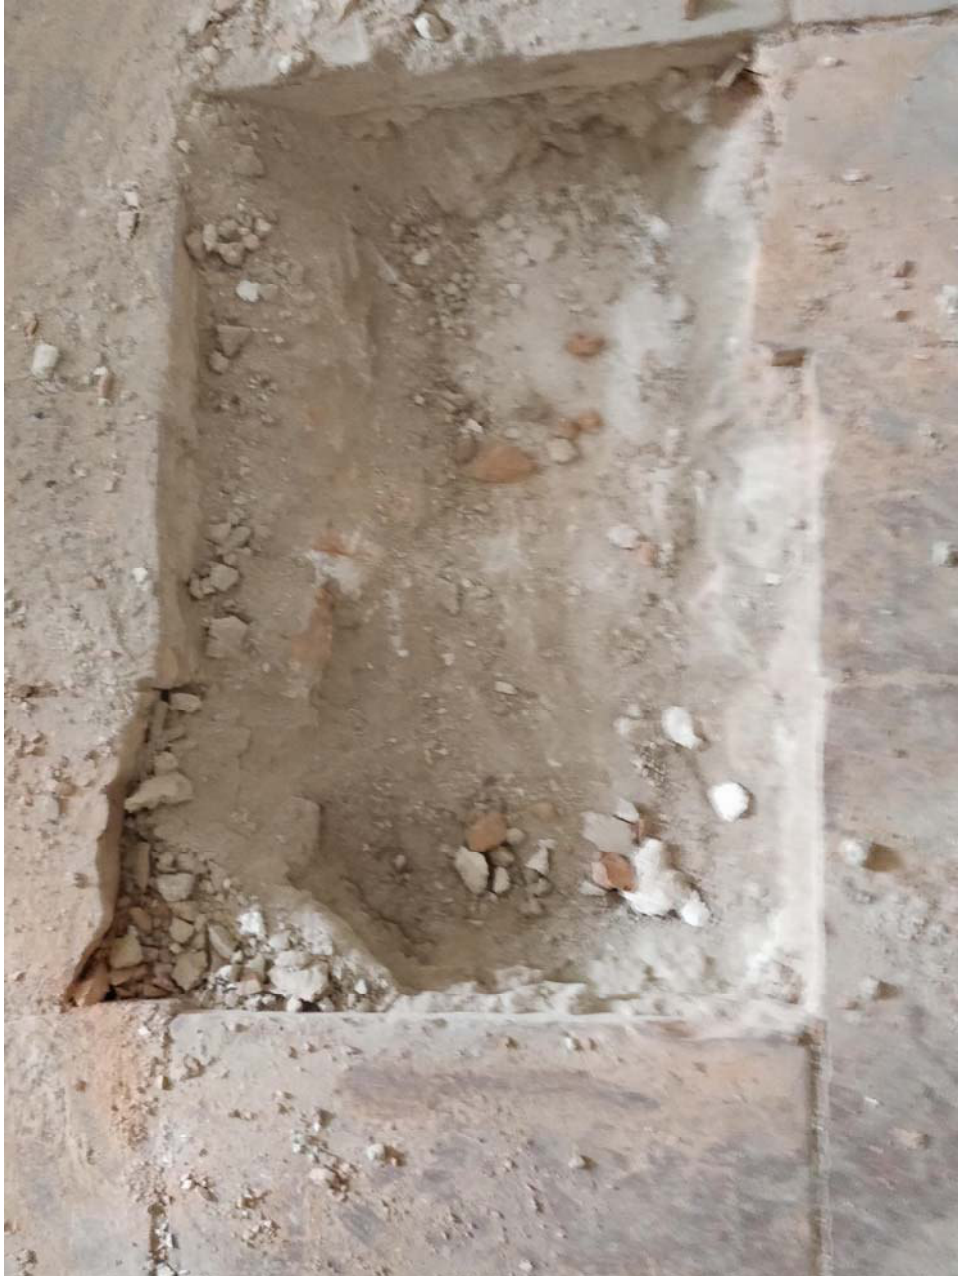
*Sondaggio su uno degli orizzontamenti del piano secondo del blocco denominato Ex scuola di musica che evidenzia la presenza di una volta in muratura (sondaggio S3)*
