**Progetto di Piano Stralcio per
l'Assetto Idrogeologico**

Zonizzazione Aree a Rischio
Anno 2019

Località: Pasina – Via Lotta

SCHEMA DI VALUTAZIONE DEL RISCHIO

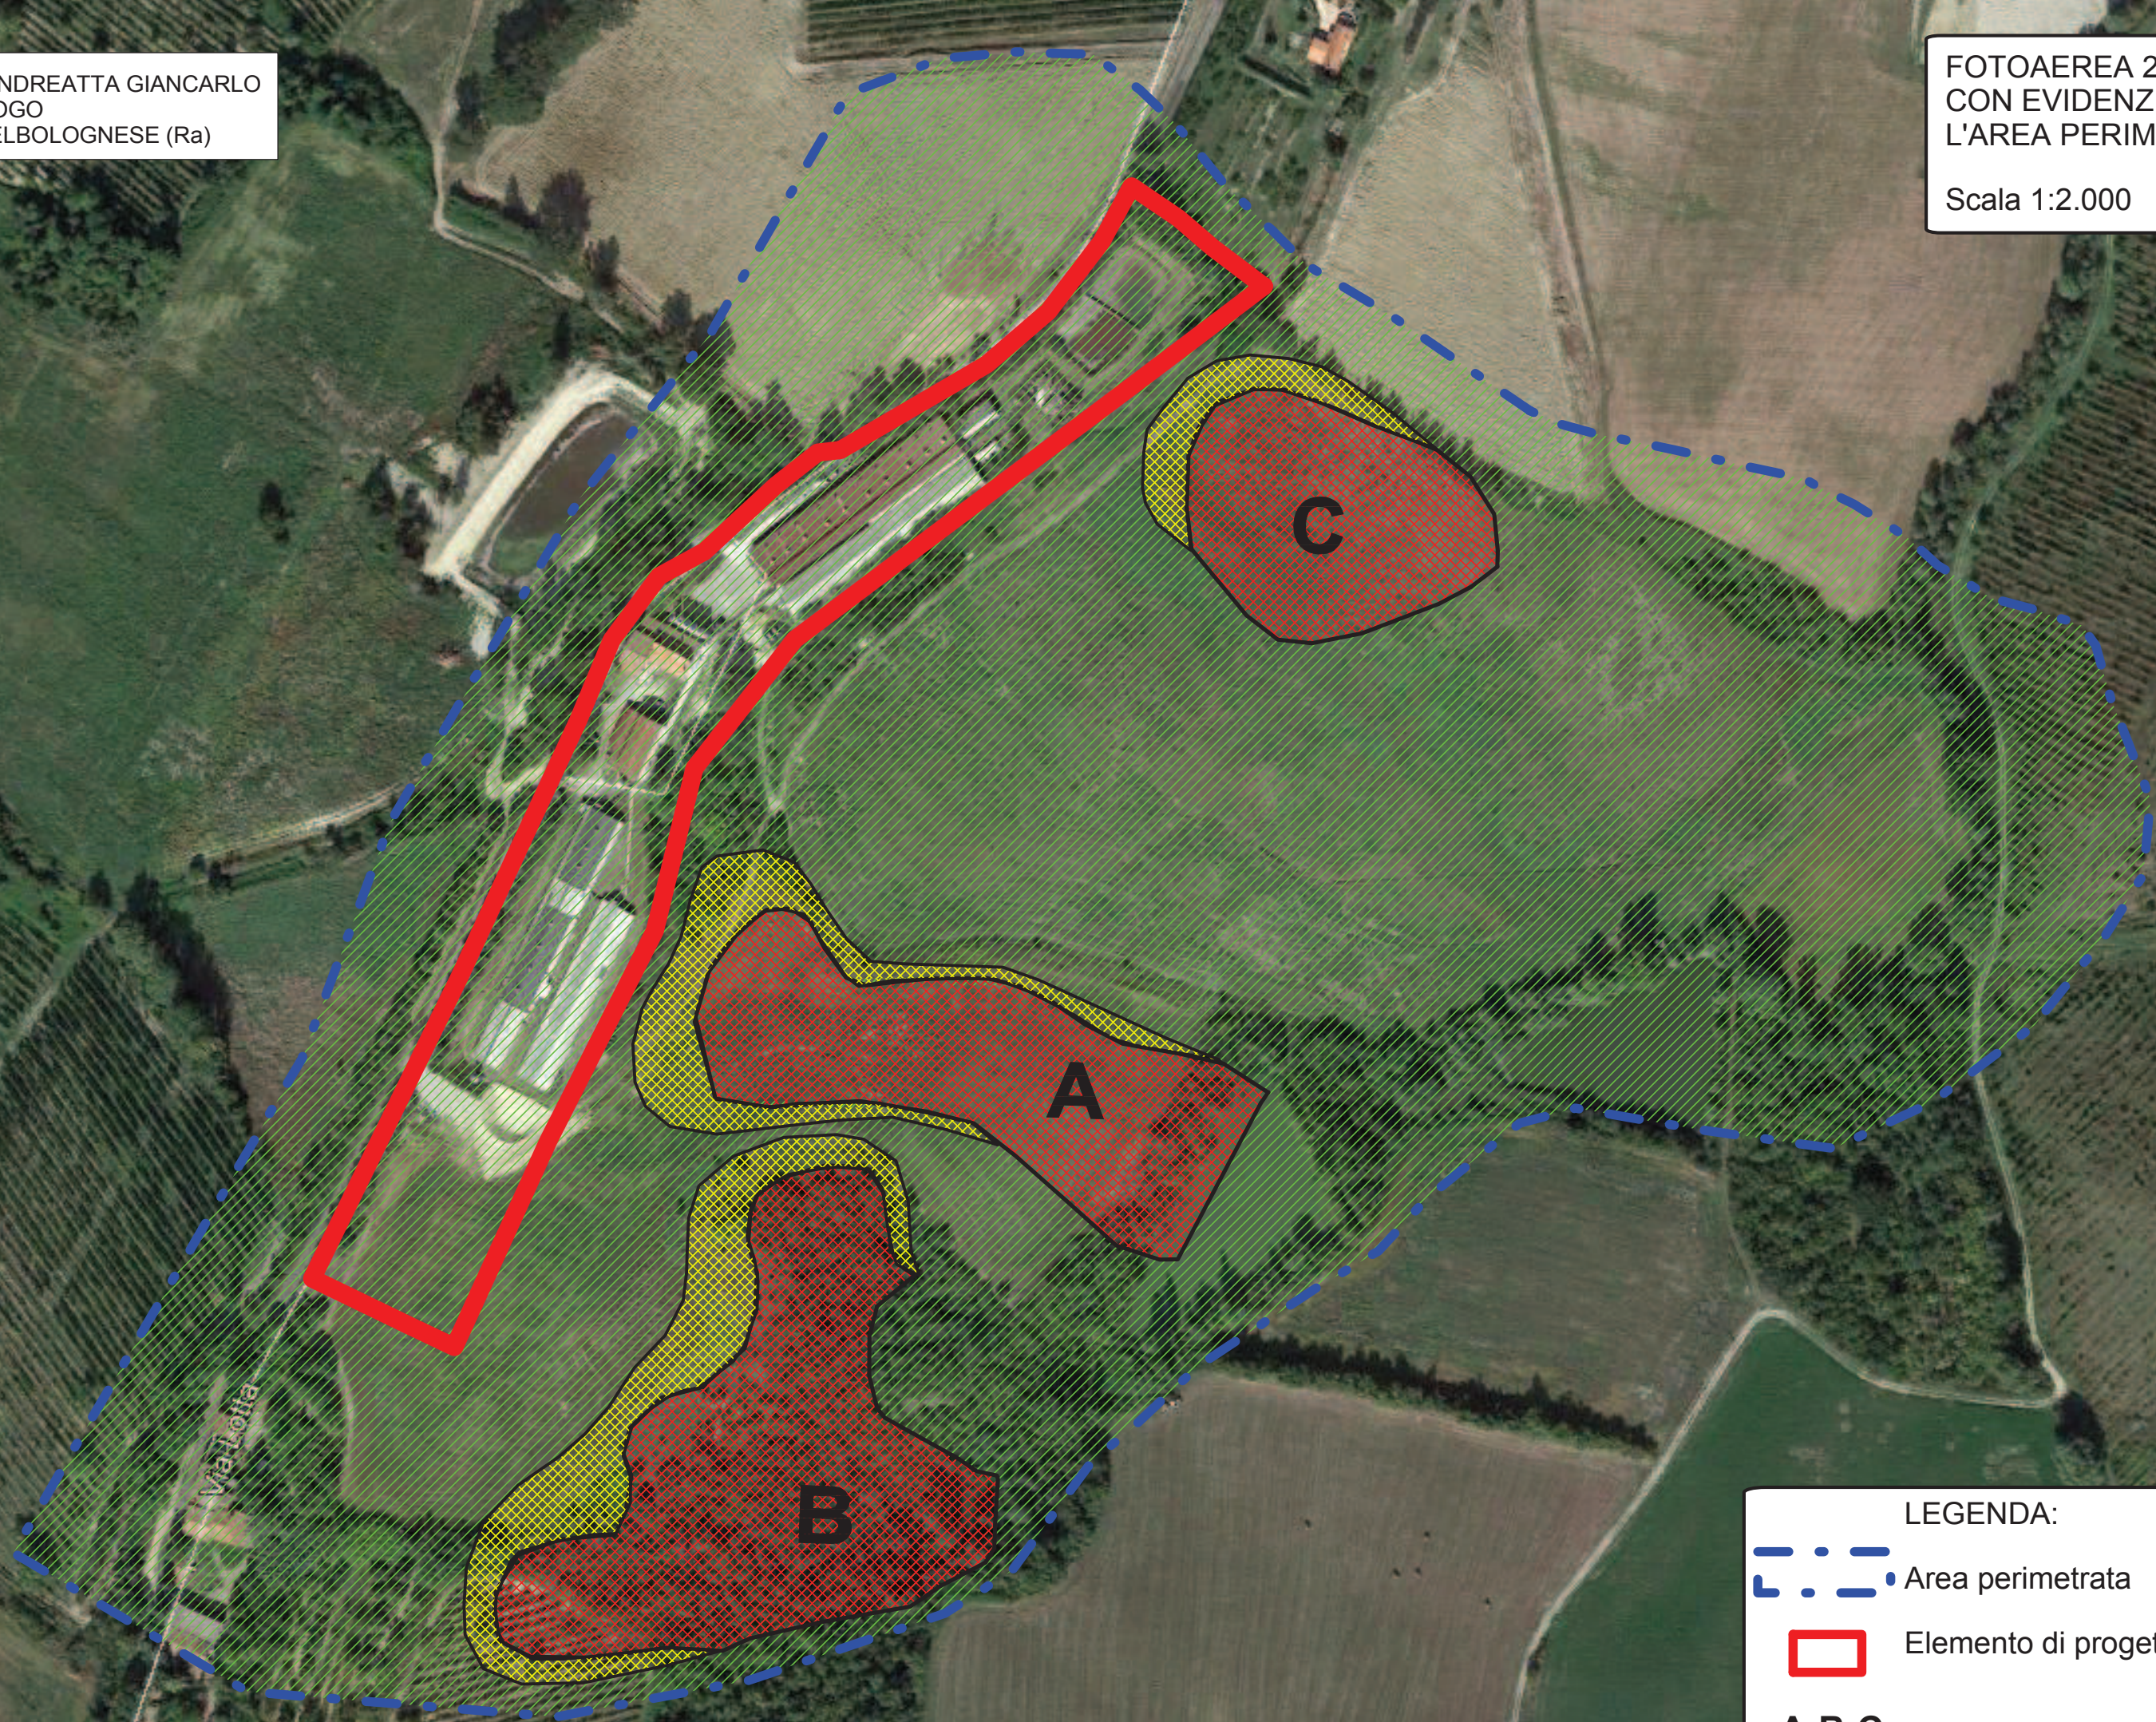
FOTOAEREA 2018
CON EVIDENZIATA
L'AREA PERIMETRATA

A. Area con movimento di massa complesso (erosione + smottamento superficiale)

Dal rilievo geomorfologico di dettaglio si ricava la presenza di un'area con erosione dovuta alle acque di scorrimento nella parte medio-bassa del pendio in corrispondenza di un vaso, attualmente in stato di quiescenza. Il dissesto può interessare esclusivamente la parte del pendio posta a monte del dissesto.

B. Area ad erosione superficiale (calanco).

Nell'area calanchiva in corrispondenza di un rio minore, l'erosione superficiale dovuta alle acque meteoriche risulta il dissesto principale ed occorre intervenire per limitare l'evoluzione negativa del fenomeno intervenendo sulla regimazione delle acque facendo in modo che le stesse non defluiscano irregolarmente verso il ciglio della zona in erosione.

Si riporta documentazione fotografica con vista aerea per inquadrare al meglio il pendio nella zona d'influenza della zona di progetto, notare che non presenta aree in frana e risulta a bassa inclinazione.

Vengono evidenziate che la scarpata antropica e le zone calanchive a Sud risultano ben rinverdate. Si nota come il pianoro nella zona d'influenza dell'elemento di progetto risulta ampio, a debole pendenza e non presenta aree in frana.

Nelle zone di erosione dovuta alle acque meteoriche superficiali (**dissesto B**: area calanchiva) occorre prevedere opere di rinverdimento e fossi di scolo a monte al fine di prevenire l'erosione rinverdimento delle aree denudate poste soprattutto nella parte alta del pendio interessato.

Nelle zone identificate come **dissesto A-C**, occorre bonificare la parte sommitale con opere di livellamento che eliminino gli avvallamenti e dossi presenti limitando così l'infiltrazione delle acque in profondità e, al fine di tutelare la scarpata a monte dell'invaso ed a valle dei lagoni liquami, bisogna favorire la frammentazione delle acque di scorrimento diminuendo il potere erosivo delle stesse ed eseguire una serie di drenaggi profondi.
