# ANALISI STORICA – CRITICA DEGLI EDIFICI

## AREA DI VIA SAN SILVESTRO,184-CLAI

**OGGETTO** : ANALISI STORICO-CRITICA CONTENENTE GLI ELEMENTI TIPOLOGICI, FILOLOGICI E STORICI DEGLI EDIFICI EX AGRICOLI ORA RESIDENZIALI

**UBICAZIONE** : Comune di FAENZA , VIA S. SILVESTRO N. 184

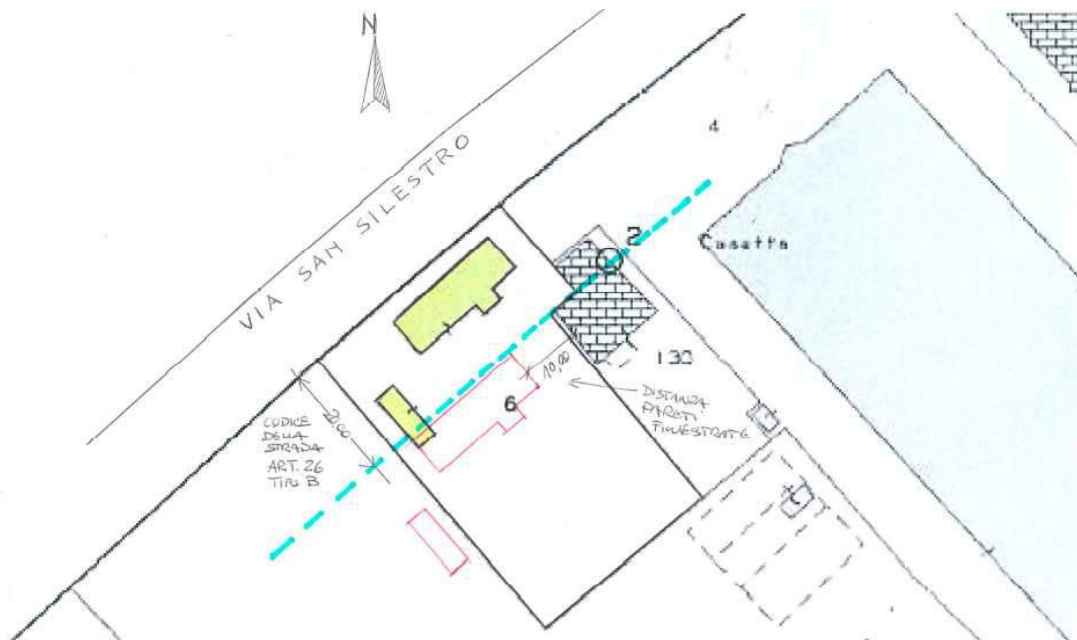
- Nelle attuali condizioni i fabbricati non possono essere riutilizzati, necessitando di radicali interventi per renderli agibili e staticamente idonei ;
- Dovendo intervenire pesantemente dal punto di vista strutturale, considerata la disomogeneità dei componenti, la quota di campagna che necessita di un innalzamento dell'intero edificio e la presenza di elementi condizionanti la stabilità (alberature), non vi è alternativa alla demolizione e ricostruzione ;
- Gli obblighi normativi presuppongono che la ricostruzione debba essere effettuata fuori dalla fascia di rispetto stradale. Le condizioni morfologiche e dimensionali del lotto non consentono la delocalizzazione dei due fabbricati fuori dalla suddetta fascia di rispetto stradale , come di seguito evidenziato :
