**PROCEDIMENTO UNICO PER MODIFICA  
NON SOSTANZIALE AD IMPIANTO PER LA  
PRODUZIONE DI BIOMASSE  
COMBUSTIBILI E AMMENDANTE  
COMPOSTATO VERDE MEDIANTE LA  
VALORIZZAZIONE DI SCARTI VEGETALI E  
LIGNO-CELLULOSICI PER AMPLIAMENTO  
PIAZZALI DI DEPOSITO ACV**

**PROCEDIMENTO UNICO  
EX ART. 53 L.R. 24/2017**

**1.6 | RELAZIONE STORICA**

**SETTEMBRE 2020**

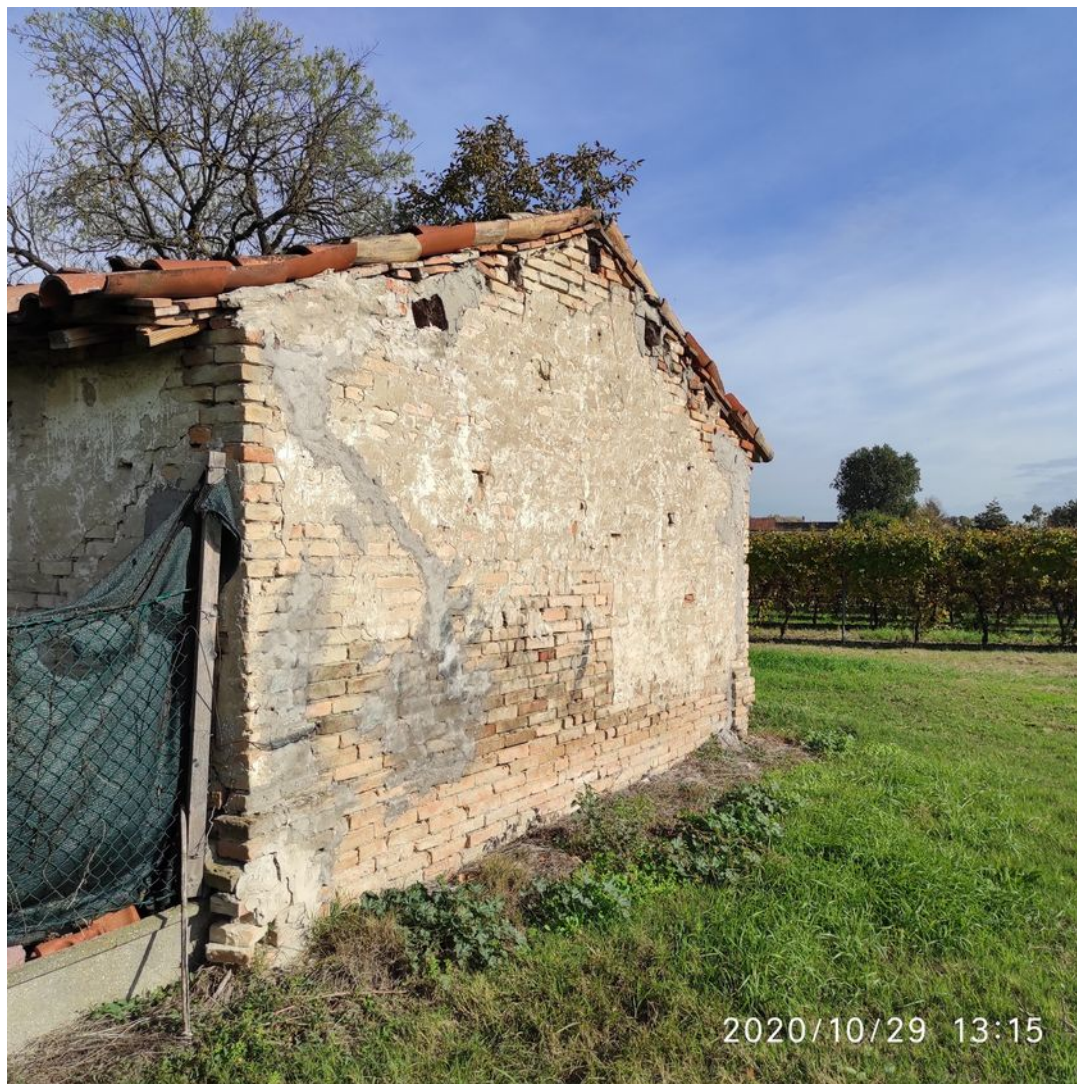
Foto 6 – Prospetto posteriore

L'edificio non presenta aspetti di pregio architettonico e storico testimoniale, e si presenta in cattivo stato di manutenzione, con criticità strutturali della copertura.

Sono inoltre evidenti precedenti interventi di rimaneggiamento della muratura, realizzati in assenza di criteri di conservazione.

Il progetto prevede la demolizione del proservizio per il passaggio di una condotta della Snam Rete Gas.

Alla luce di quanto sopra evidenziato si ritiene che l'edificio possa essere demolito in quanto interferente con la fascia di rispetto del metanodotto di progetto.

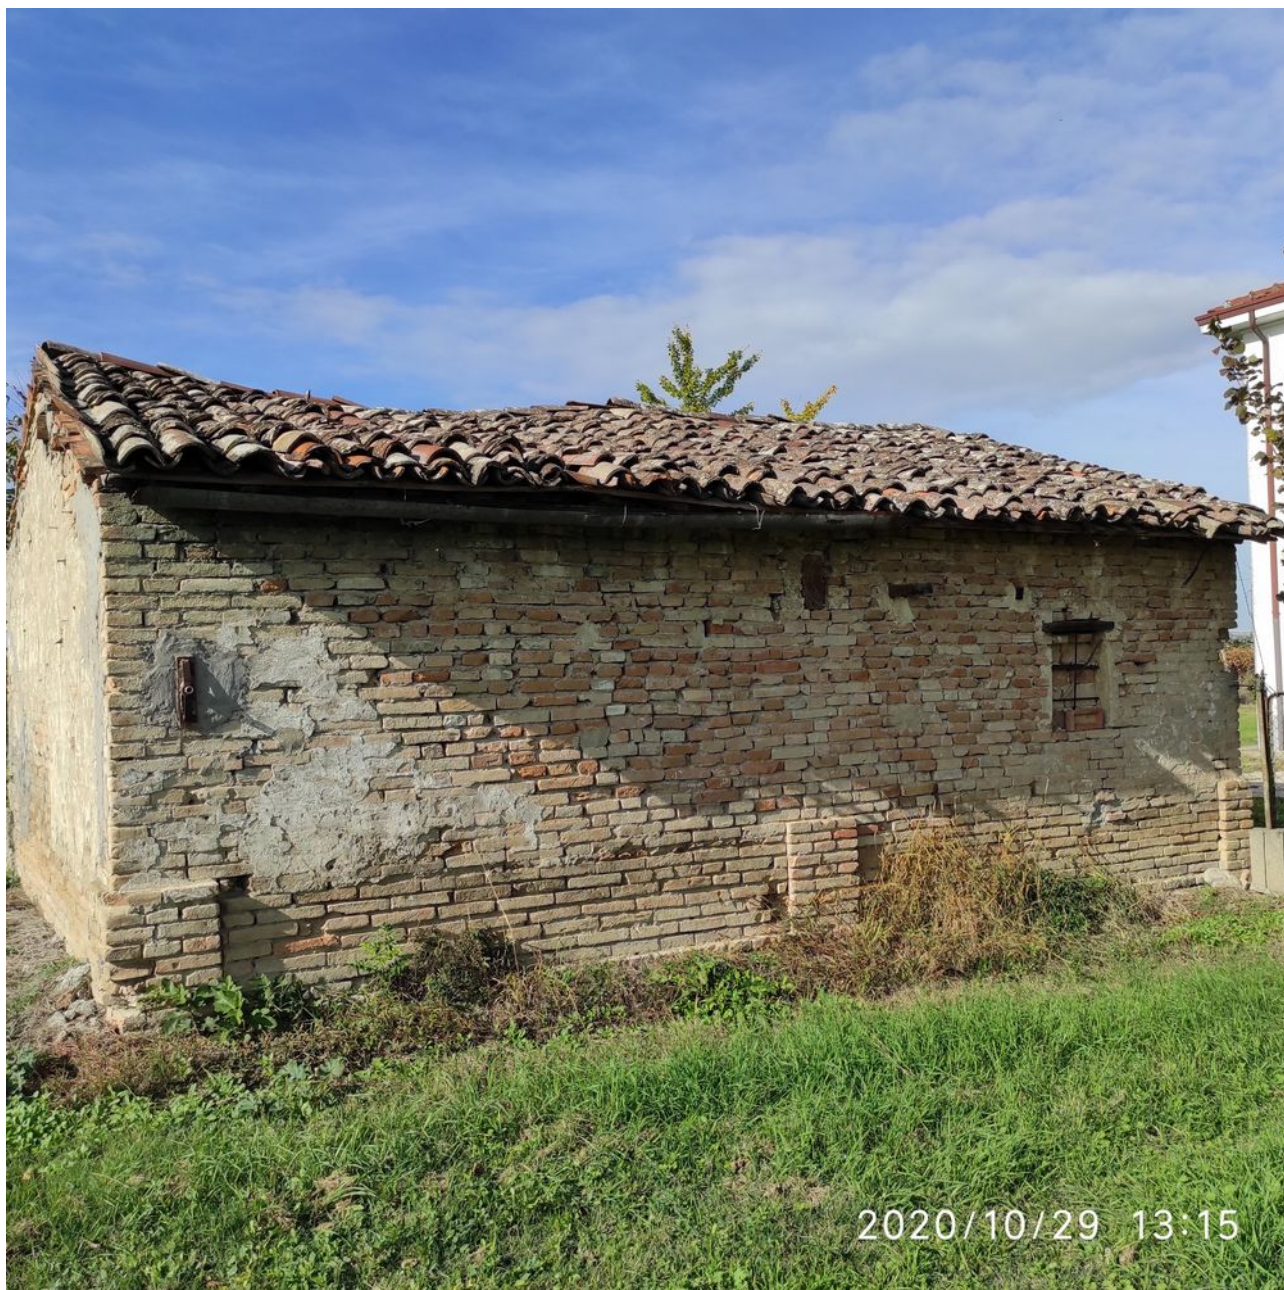
Foto 7 – prospetto laterale

Sono inoltre evidenti rimaneggiamenti minori sui maschi murari, eseguiti in assenza di criteri di conservazione, ed un vizio strutturale in copertura.
