**PROCEDIMENTO UNICO PER MODIFICA  
NON SOSTANZIALE AD IMPIANTO PER LA  
PRODUZIONE DI BIOMASSE  
COMBUSTIBILI E AMMENDANTE  
COMPOSTATO VERDE MEDIANTE LA  
VALORIZZAZIONE DI SCARTI VEGETALI E  
LIGNO-CELLULOSICI PER AMPLIAMENTO  
PIAZZALI DI DEPOSITO ACV**

**1.6 | RELAZIONE STORICA**

**SETTEMBRE 2020**

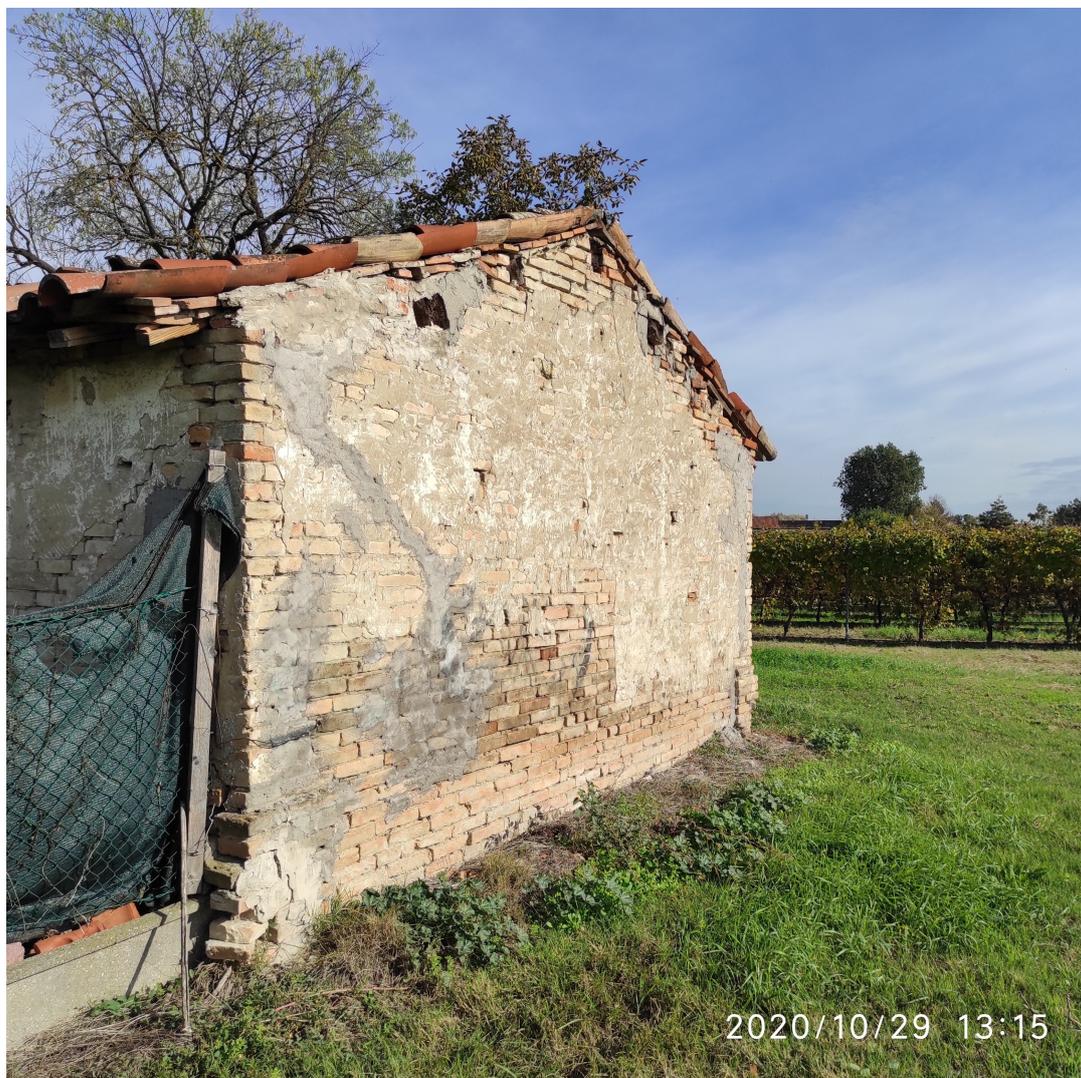
Foto 6 – Prospetto posteriore

L'edificio non presenta aspetti di pregio architettonico e storico testimoniale, e si presenta in cattivo stato di manutenzione, con criticità strutturali della copertura.

Sono inoltre evidenti precedenti interventi di rimaneggiamento della muratura, realizzati in assenza di criteri di conservazione.

Sono inoltre evidenti rimaneggiamenti minori sui maschi murari, eseguiti in assenza di criteri di conservazione, ed un vizio strutturale in copertura.

Il progetto prevede la demolizione del proservizio per il passaggio di una condotta della Snam Rete Gas.

Alla luce di quanto sopra evidenziato si ritiene che l'edificio possa essere demolito in quanto interferente con la fascia di rispetto del metanodotto di progetto.

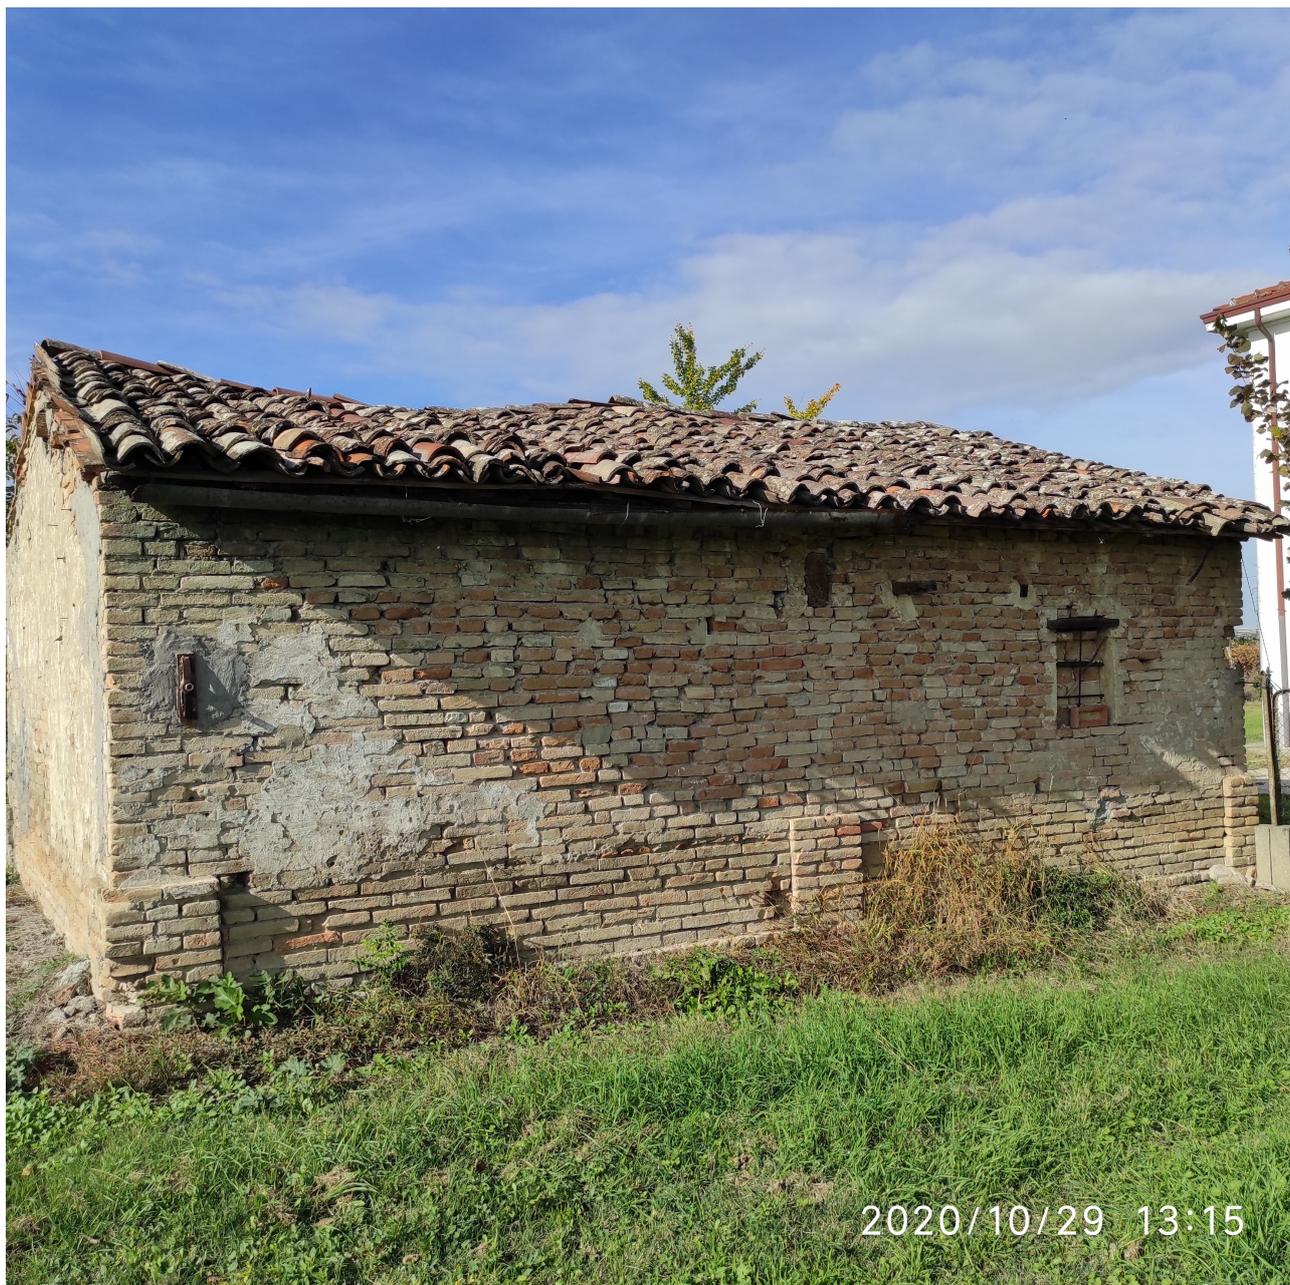
Foto 7 – prospetto laterale
