# Regolamento Urbanistico ed Edilizio (RUE)

Comune di Faenza

## RELAZIONE SULLO STUDIO DI VULNERABILITA' DEL CENTRO STORICO

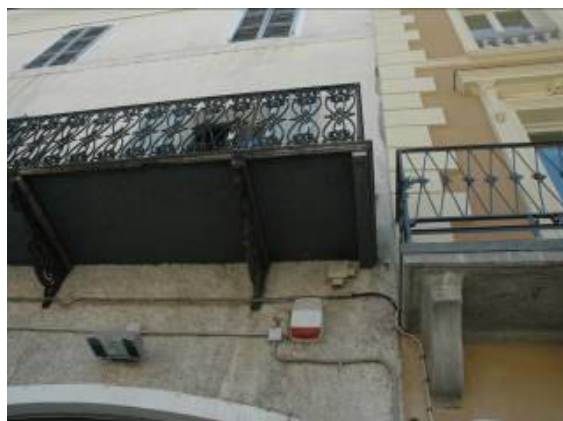
Figura 5.41 Rione nero (N.02), due balconi con strutture portanti differenti. Possibili trasformazioni o ricostruzioni.

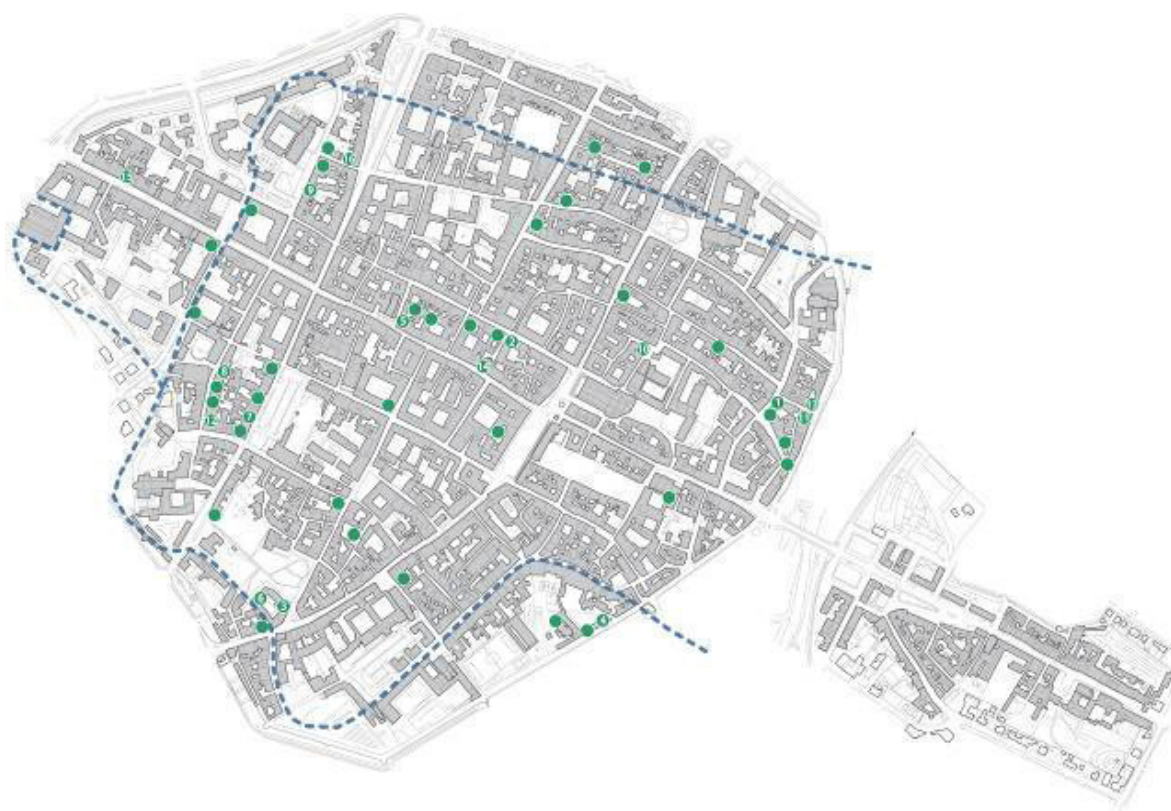
Figura 5.82 Localizzazione dei casi di dissesto esaminati (il percorso dei canali urbani, oggi interrati, è evidenziato dalla linea tratteggiata)

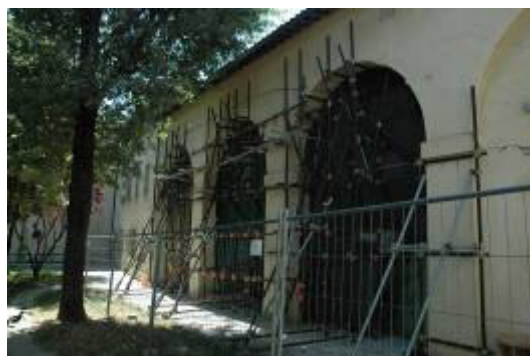
Figura 5.85 osservazione n. 3. In questo caso la presenza accertata del canale in prossimità della zona interessata dal forte cedimento evidenzia drammaticamente il ruolo delle condizioni del sottosuolo. La lesione ad arco interessa le due pareti ortogonali del cortile e appare addirittura in continuità in corrispondenza dello spigolo comune. Il cedimento è terminale per la parete nella quale si apre l'accesso al cortile e intermedio sulla parete con gli archi.

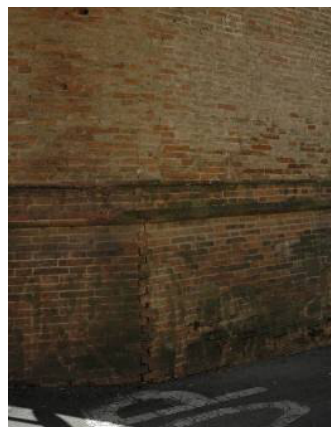
Figura 5.86 osservazione n. 4. Caso di incerta attribuzione. Le lesioni con maggiore apertura in basso potrebbero essere dovute a una traslazione orizzontale del terreno ma, in mancanza di informazioni più precise, si potrebbe anche pensare a un cedimento terminale della parete, come testimoniano le lesioni sommitali, seguito da un movimento secondario di assestamento responsabile delle lesioni alla base.

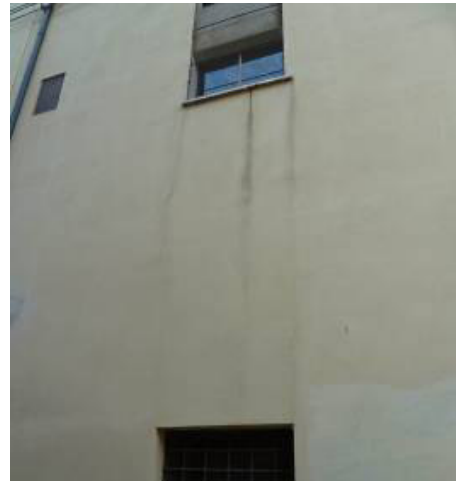
Figura 5.87 osservazione n. 5. Supponendo che dei due maschi murari centrali, quello di sinistra si abbassi più di quello di destra, i sottofinestra di destra sono forzati a ruotare con verso antiorario, quello di sinistra con verso orario, con conseguente apertura di lesioni verticali di distacco tra sottofinestra e maschi murari.

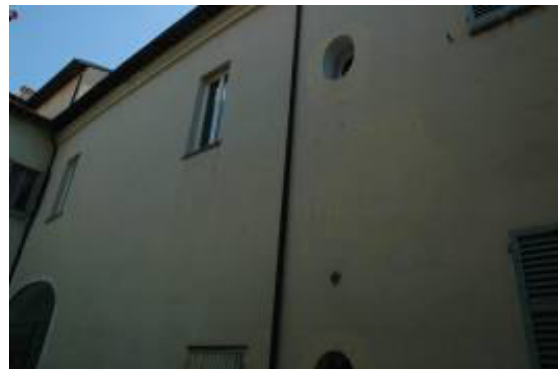
Figura 5.88 osservazione n. 6. Al cedimento intermedio principale – con massimo in corrispondenza dell'androne – con lesioni diagonali ad arco, soprattutto evidenti negli spigoli delle aperture, segue un assestamento secondario nella parte destra della facciata con lesioni diagonali tra gli spigoli contrapposti rispetto a quelli del meccanismo principale.

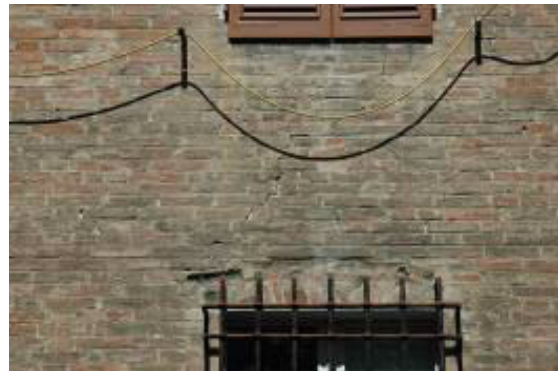
Figura 5.89 osservazione n. 7. cedimento intermedio corto con lesioni diagonali nei sottofinestra, simmetriche rispetto all'asse del prospetto, e lesione verticale in chiave dell'apertura sommitale centrale.

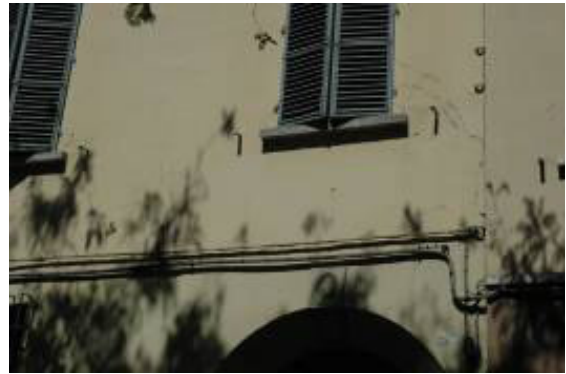
Figura 5.90 osservazione n. 8. cedimento intermedio corto con massimo disassato rispetto alla mezzeria dell'edificio e lesioni ad arco che interessano anche il fabbricato contiguo. Il minor numero di aperture fa sì che le lesioni interessino anche i pieni murari (ovvero, rispetto al caso precedente, esistono minori percorsi di debolezza).

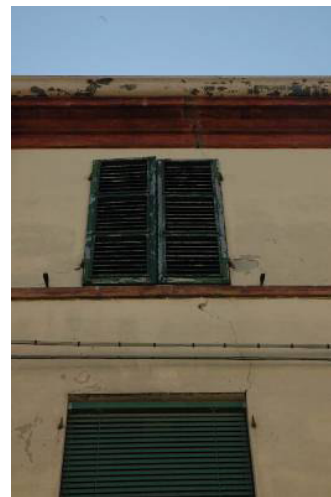
Figura 5.91 osservazione n. 9. . Le lesioni si sviluppano nei sottofinestra, quasi in verticale, ma con un andamento comunque direzionale che può essere anche qui ricondotto alla forma dell'arco. Non si può escludere una influenza dei piani interrati con concentrazione di carico in corrispondenza dell'asse del prospetto.

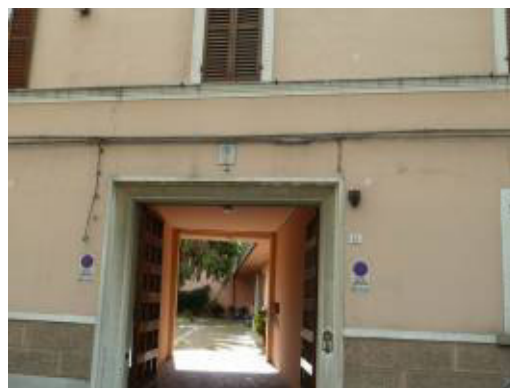
Figura 5.92 osservazione n. 10. La discontinuità costruttiva a sinistra dell'androne, associata alla minore entità del cedimento (il cui massimo è spostato rispetto alla discontinuità stessa) determina l'interruzione del meccanismo ad arco nella parete con comparsa della lesione verticale in corrispondenza della parete (ortogonale alla facciata) che delimita l'androne.

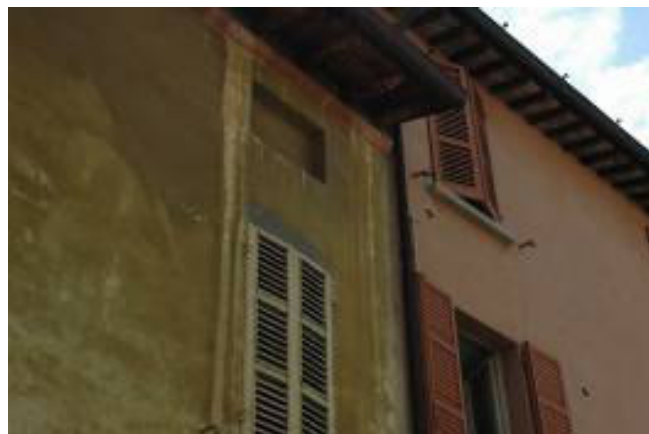
Figura 5.93 osservazione n. 11. La lesione tra i due fabbricati, presumibilmente dovuta all'abbassamento relativo del più pesante fabbricato di destra, segue il profilo delle morsa laterizie sviluppandosi comunque secondo il classico andamento diagonale.

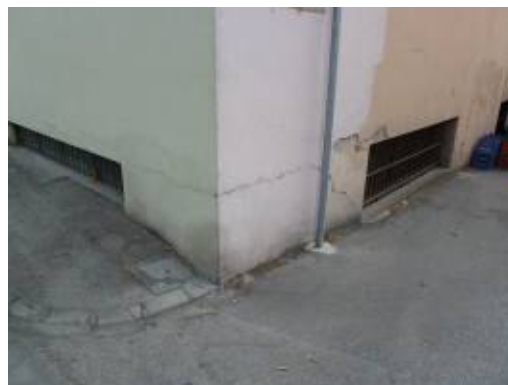
Figura 5.94 osservazione n. 12. Cedimento angolare di fabbricato con solai in c.a.. Il primo solaio lavora a sbalzo al di sopra della muratura sottostante che si abbassa, distaccandosi dal solaio, e la sua inflessione determina la comparsa di lesioni orizzontali anche nella muratura sovrastante.

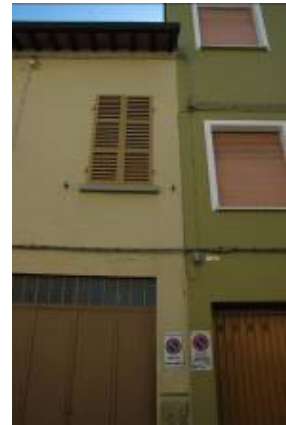
Figura 5.95 osservazione n. 13. Cedimento del terreno di fondazione conseguente alla concentrazione di carico derivante dalle aperture dei garage. La cellula più bassa esibisce le classiche lesioni da cedimento terminale.

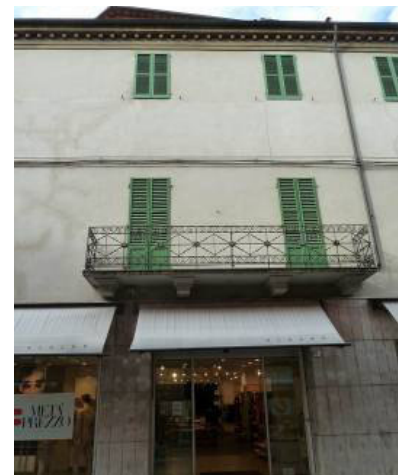
Figura 5.96 osservazione n. 14. La parete al piano terra è quasi scomparsa per le aperture dei negozi. I livelli superiori si abbassano e si creano lesioni diagonali ad arco alle estremità della zona interessata (visibili solo a sinistra; a destra sono probabilmente nascoste dal paramento in mattoni) e una lesione verticale nel parapetto tra le due finestre centrali – che corrisponde alla “chiave” dell’arco.

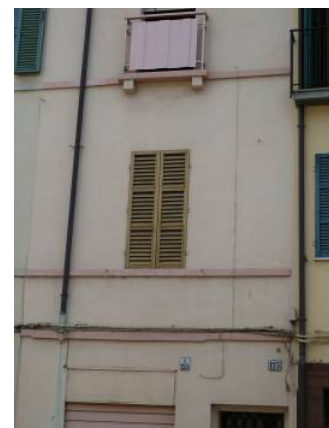
Figura 5.97 osservazione n. 15. Cedimento fondale dovuto all’allargamento dell’apertura al piano terra

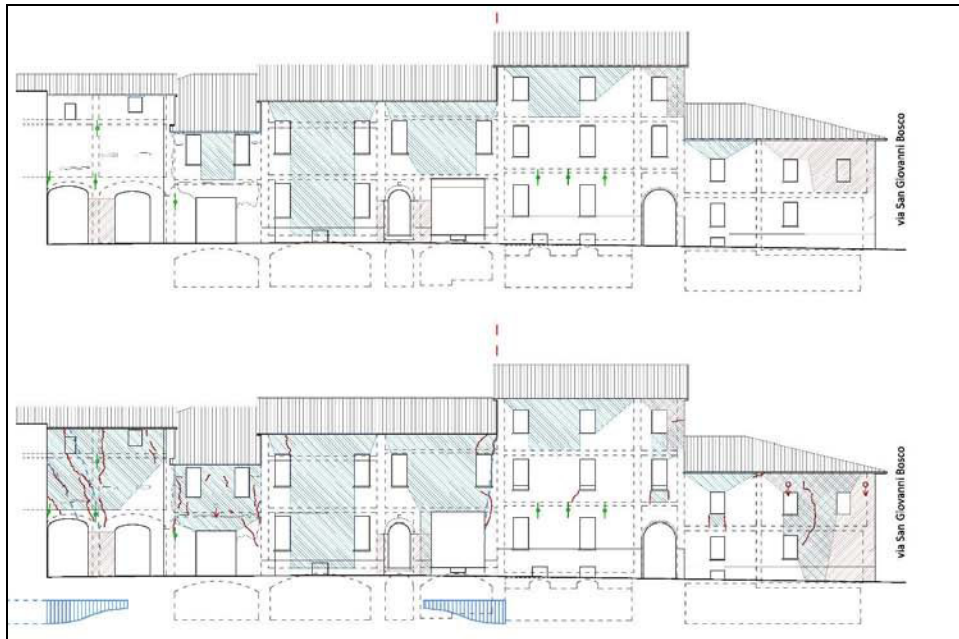
**Figura 3.1.** Scenario di danno sismico per il fronte su via Zuffe (particolare) in assenza di fenomeni di dissesto (in alto) e in presenza dei dissesti rilevati (in basso). La campitura azzurra individua i meccanismi fuori piano, quella rossa i meccanismi nel piano; in basso sono anche indicati, a tratteggio verticale, i cedimenti di fondazione probabilmente responsabili di alcune delle lesioni rilevate.

Per questo motivo lo scenario di danno è stato costruito, per l'isolato campione, in due diverse ipotesi (fig. 3.1).

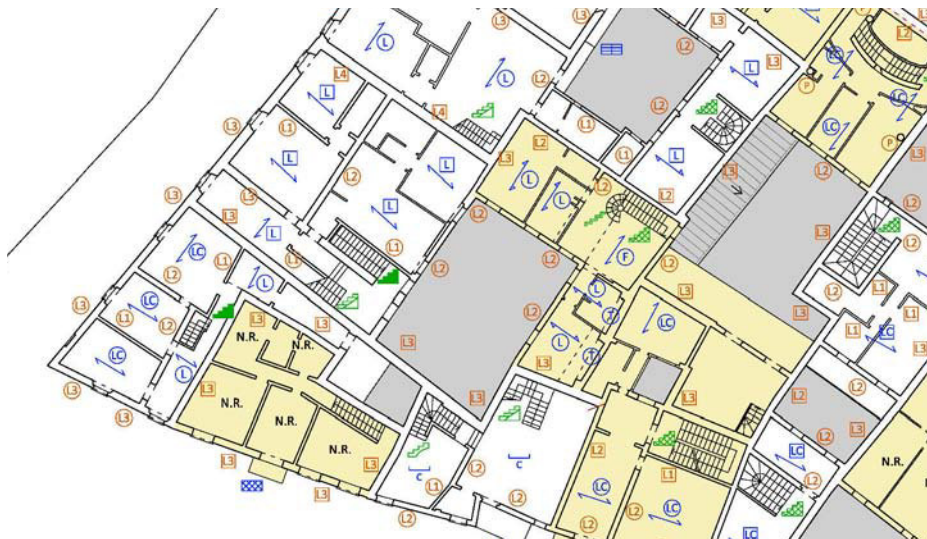
**Figura 4.3.** presenza di solai in cemento armato e solai in legno in cellule contigue all'angolo tra via Zuffe e via San Giovanni Bosco. Nella stessa parte di aggregato è anche evidente la rilevanza dei fenomeni di sostituzione di estese porzioni edilizie (evidenziate in giallo) come conseguenza delle ricostruzioni operate dopo la seconda guerra mondiale (cfr. par. 4.3).

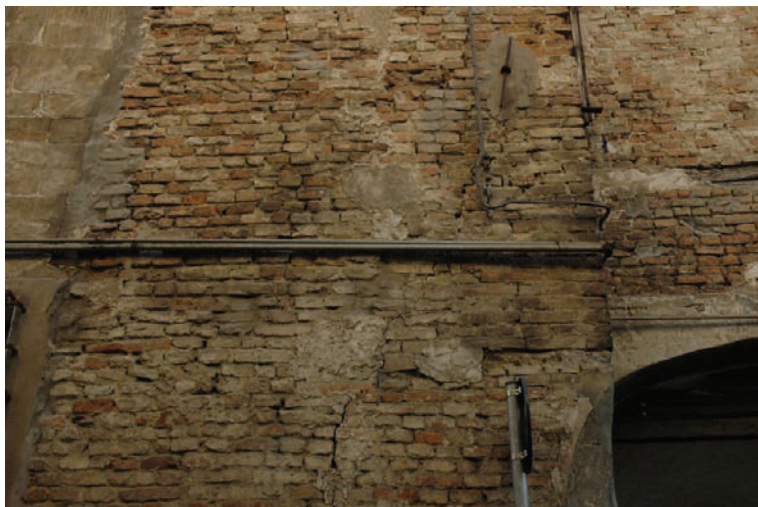
Figura 3.1 Paramento murario con lesioni diffuse su via Zuffe (p.lla 110).

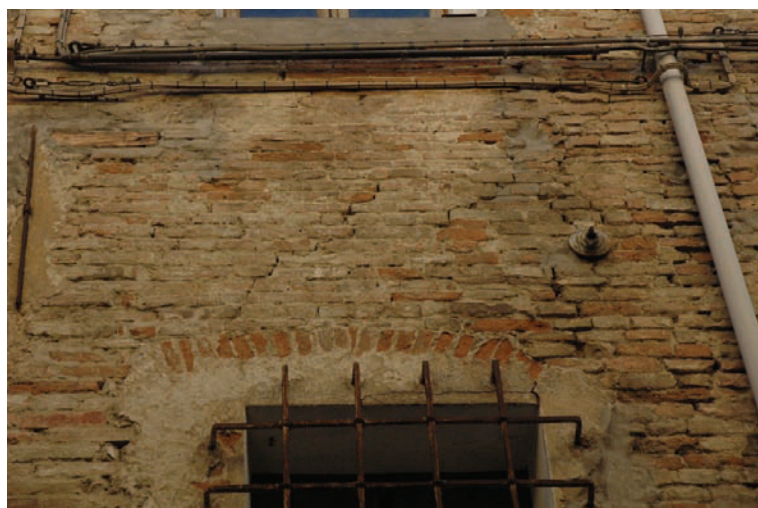
Figura 3.2 Lesioni diffuse su pannello sottofinestra (p.lla 110).

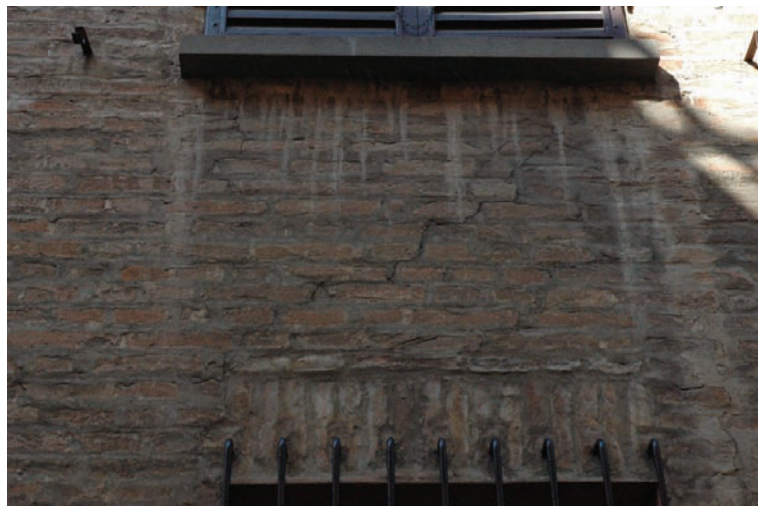
Figura 3.3 Lesione inclinata su pannello sottofinestra (p.lla 122).

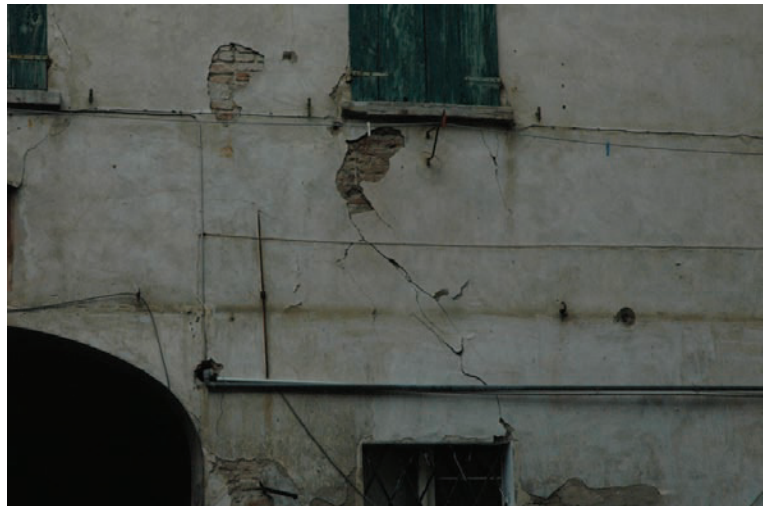
Figura 3.5 Gravi lesioni inclinate tra bucatore su corte interna (p.lla 110).

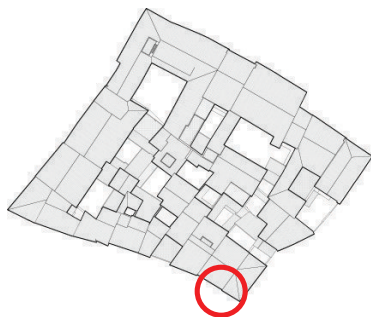
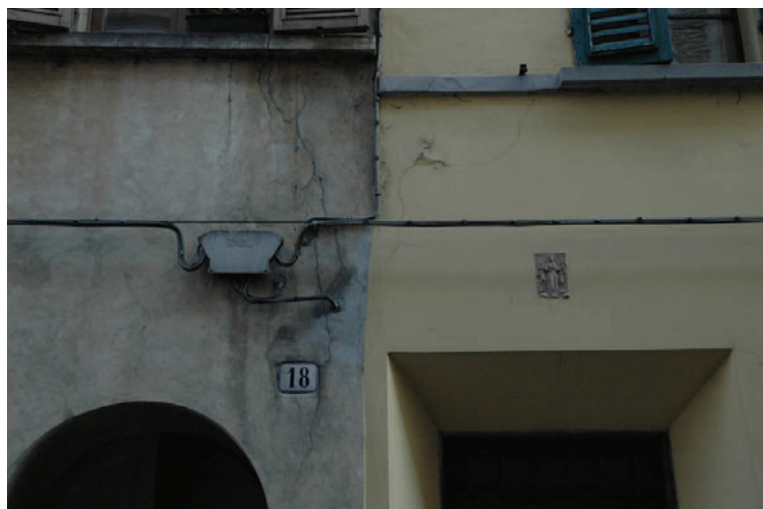
Figura 3.6 Lesioni diffuse sulla connessione tra fabbricati adiacenti (p.lle 125 e 126).

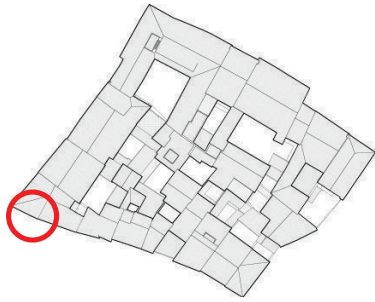
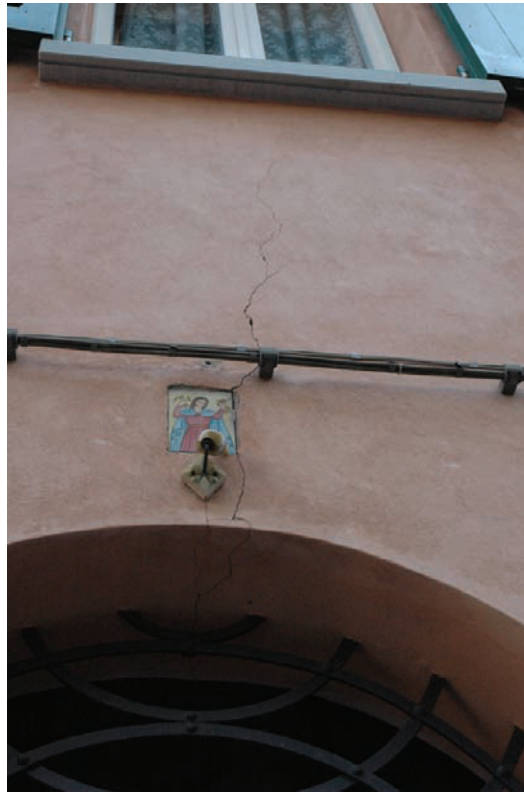
Figura 3.7 Lesione tra la chiave dell'arco del portone d'ingresso e la finestra soprastante (p.lla 114).

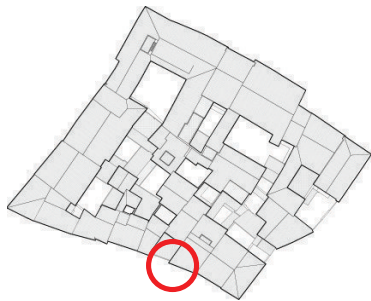
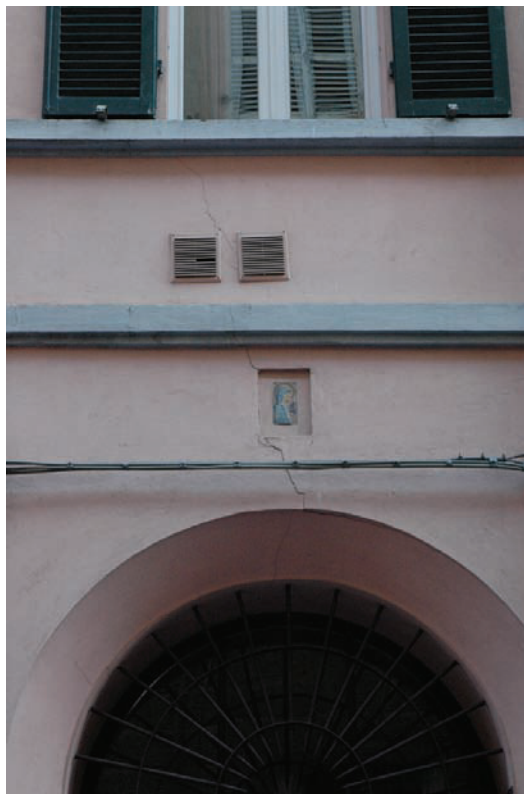
Figura 3.8 Lesione tra la chiave dell'arco del portone d'ingresso e la finestra soprastante (p.lla 125).

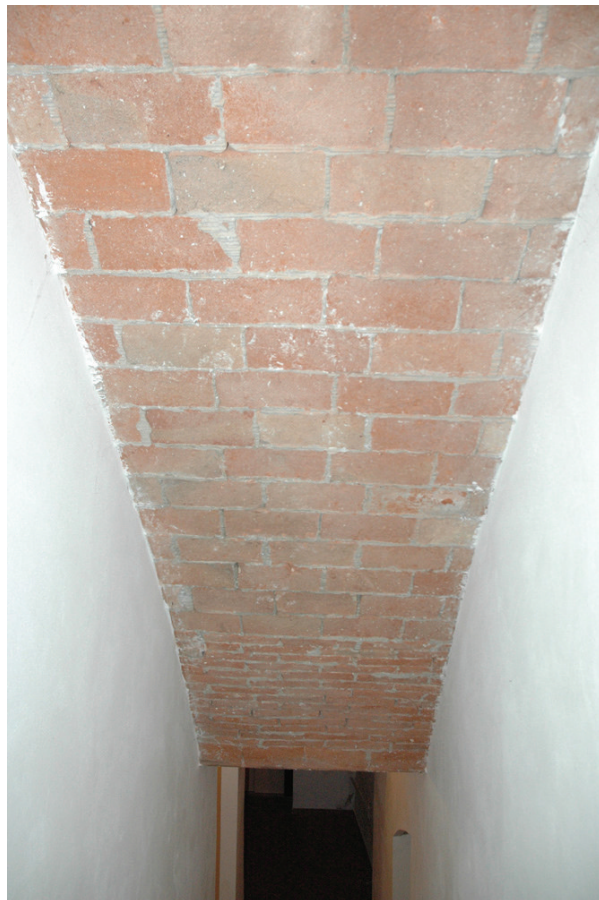
Figura 4.1 Intradosso di una volta in foglio che sottende una scala: i primi filari di mattoni sono posati con giacitura orizzontale, solo dopo in verticale in foglio (p.lla 119).
