"Lavori di completamento restauro e risanamento  
conservativo del fabbricato denominato  
Palazzo del Podestà"

ELABORATI: Il Stralcio Funzionale  
Opere Seconda  
Fase 1 - Ex Scuola di musica e scalone

Elaborato:  
Relazione Tecnica  
Architettonica e Fotografica

**RELAZIONE TECNICA GENERALE**  
**SECONDO STRALCIO DI INTERVENTO – prima fase lavorazioni:**  
**RESTAURO SCALONE STORICO E RESTAURO EX ALBERGO CORONA**

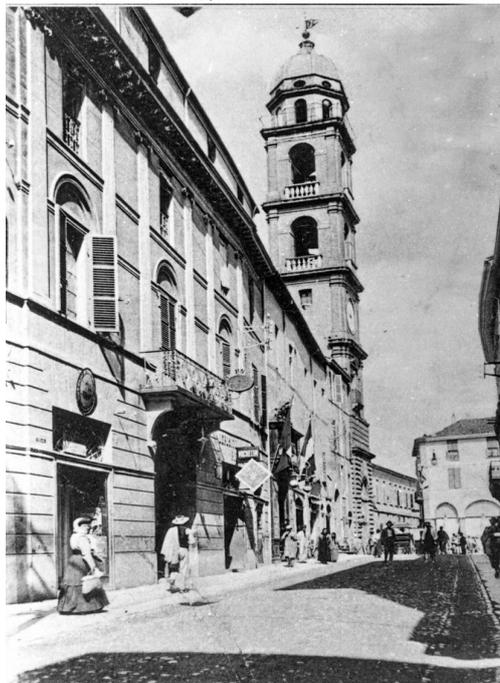
S. 2732 - A. 1900 - N. 745 - 24x36

Ex Albergo Corona - 1900

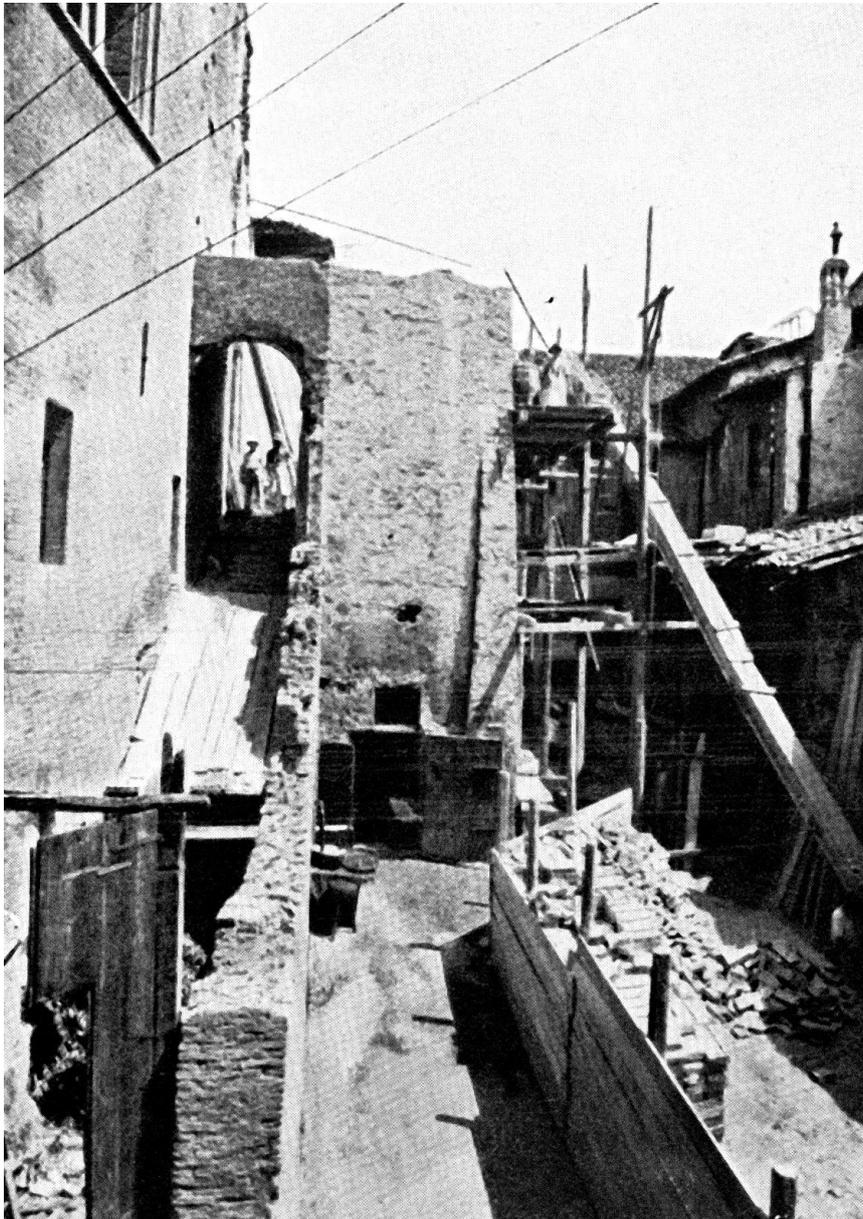
*Ricostruzione scalone e disimpegno tra la Sala dell'Arengo e l'ex Albergo Corona*

Attorno al 1900 i locali divennero sede della Pretura e nel 1926-27 su progetto dell'ing. Guido Zucchini di Bologna viene ricostruita la scala di accesso e relativa loggetta che disimpegnavano il salone dell'Arengo dall'ex casa del Podestà.

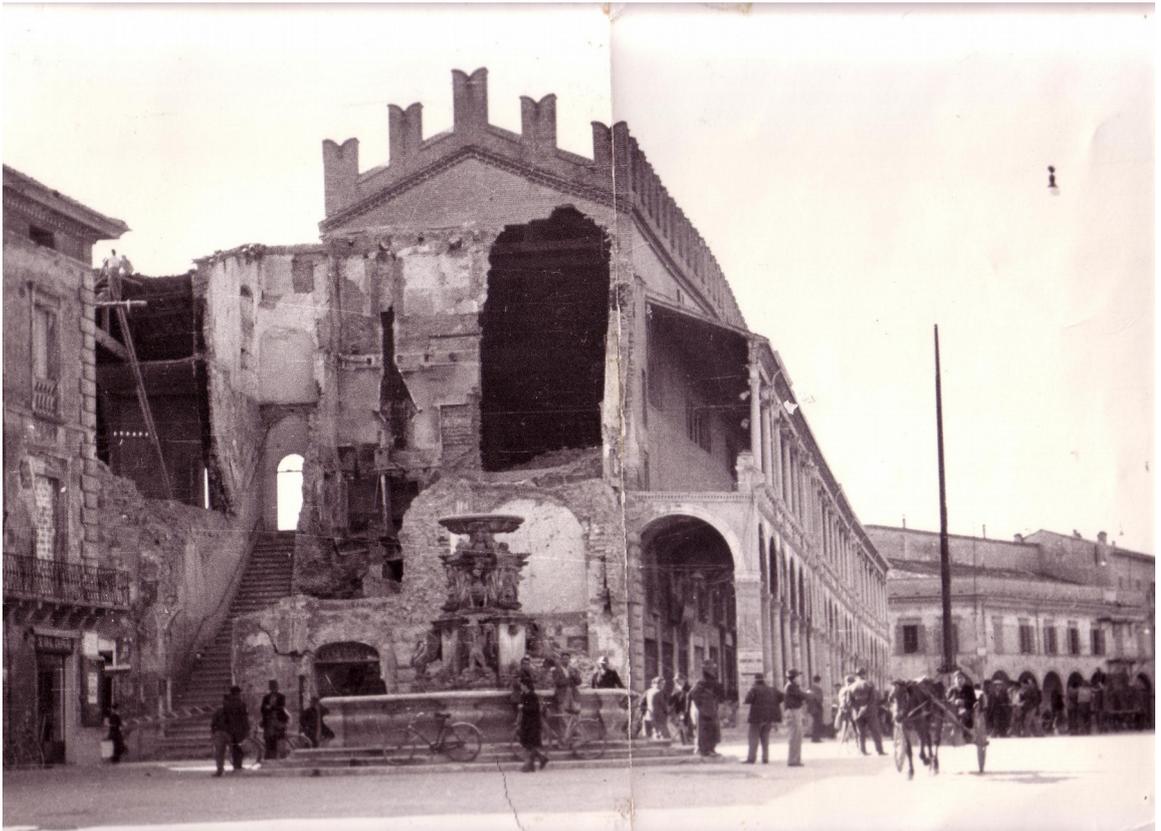
22-6-38

*Danni bellici – torre crollata a causa di bombardamenti insieme a parte dell'Ex Albergo Corona*

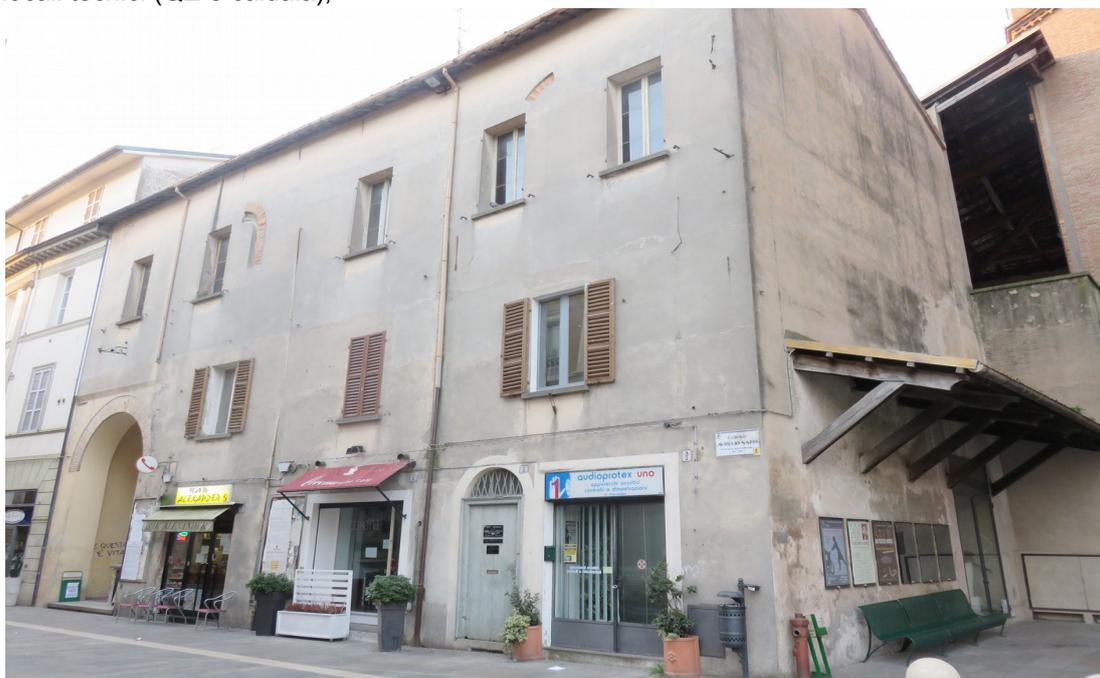
*Facciata ex Albergo Corona*
